Nový Bor - Lávka L-02

HLAVNÍ PROHLÍDKA

Objekt: Most Nový Bor ev. č. L-02 (Lávka v parku I přes Šporku)

Datum provedení prohlídky: 15/05 2018

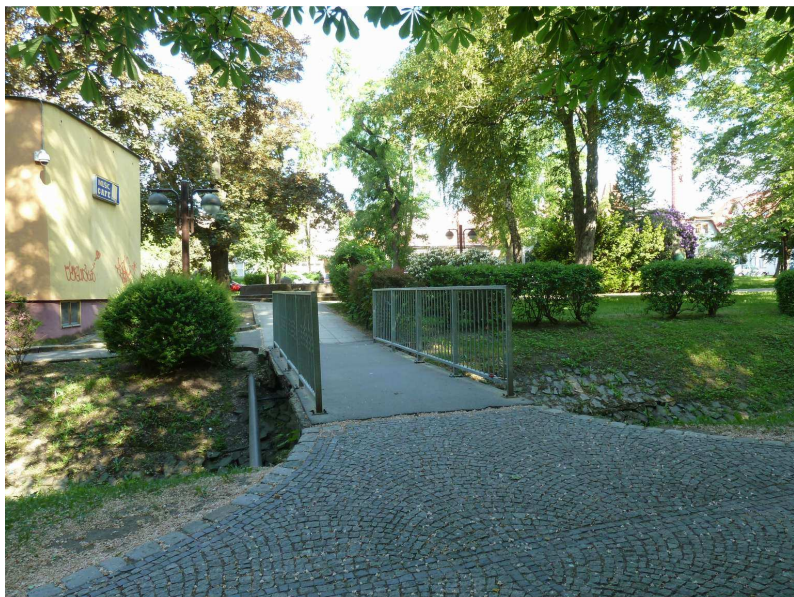
Celkový pohled zleva

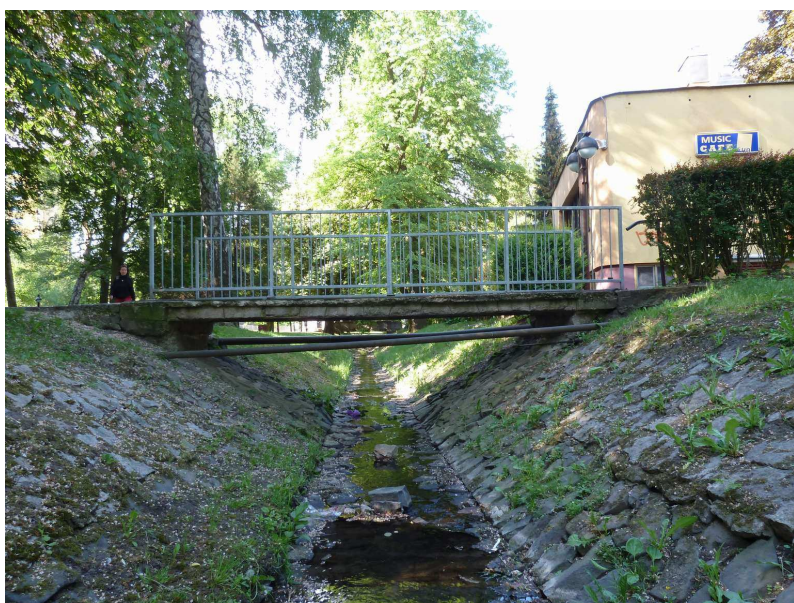
Pohled vtok

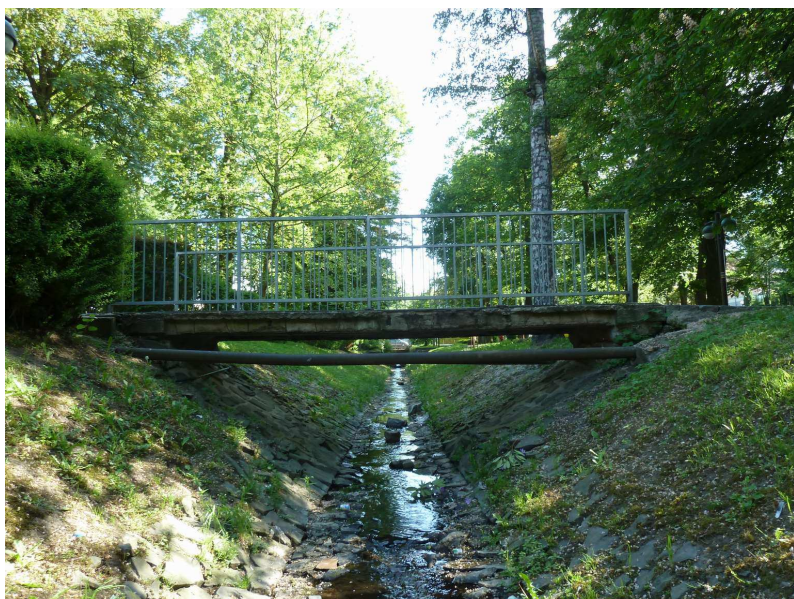
Pohled výtok

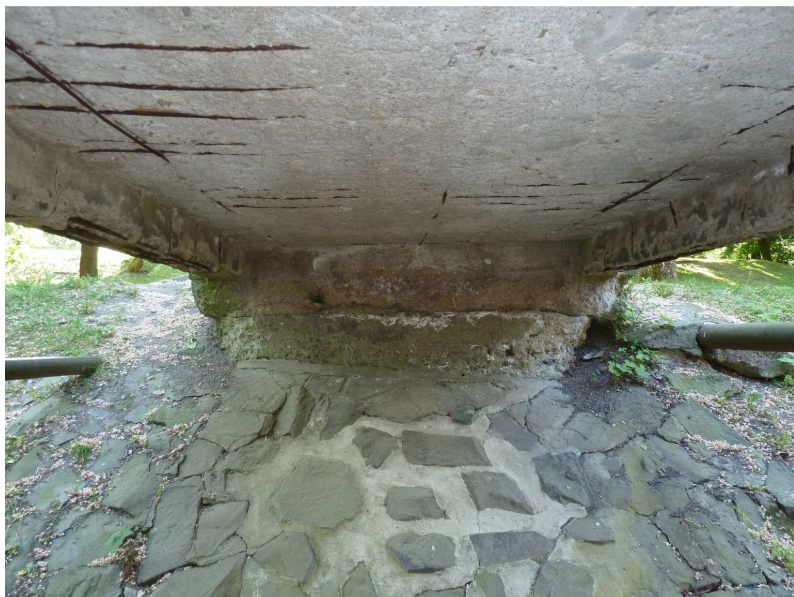
1.1	Základy mostních podpěr a křídel	Bez viditelných poklesů.
1.2	Mostní podpěry, křídla, čelní zdi	Degradace betonu opěr, více v krajích. Vizualně beton opěr z nepříliš kvalitního betonu.

Podhled NK a levá opěra

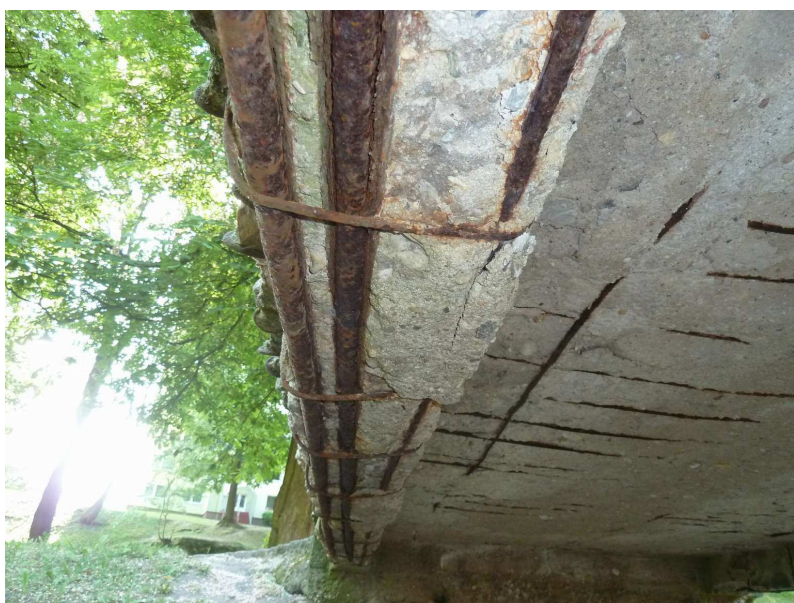
2.1	Nosná konstrukce	Do nosné konstrukce zatéká, více v uložení a před uložení. Degradace betonu ŽB trámů, odpadlý beton, obnažená korodující výztuž. Nedostatečné krytí výztuže v celém podhledu nosné konstrukce, obnažená korodující výztuž.
2.2	Ložiska, klouby	-
2.3	Mostní závěry	Do konstrukce na konci mostu zatéká.

Detail degradace betonu ŽB trámu na vtoku, odpadlý beton, obnažená korodující výztuž

- Vzhledem k havarijnímu stavu lávky připravovat její celkovou rekonstrukci. Do doby rekonstrukce lávku sledovat (trhlíny v konstrukci, nestabilita zábradlí), v případě dalšího zhoršení stavu, lávku uzavřít.

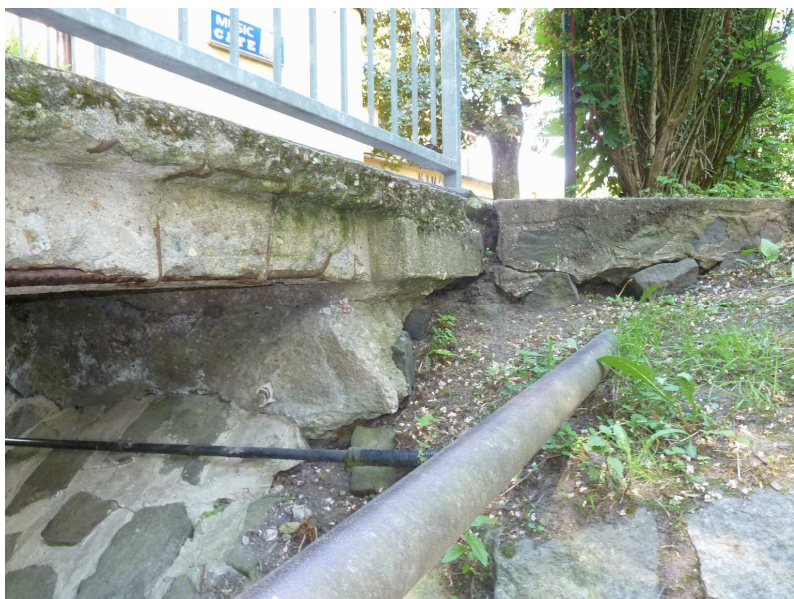
Detail degradace betonu ŽB na vtoku vpravo

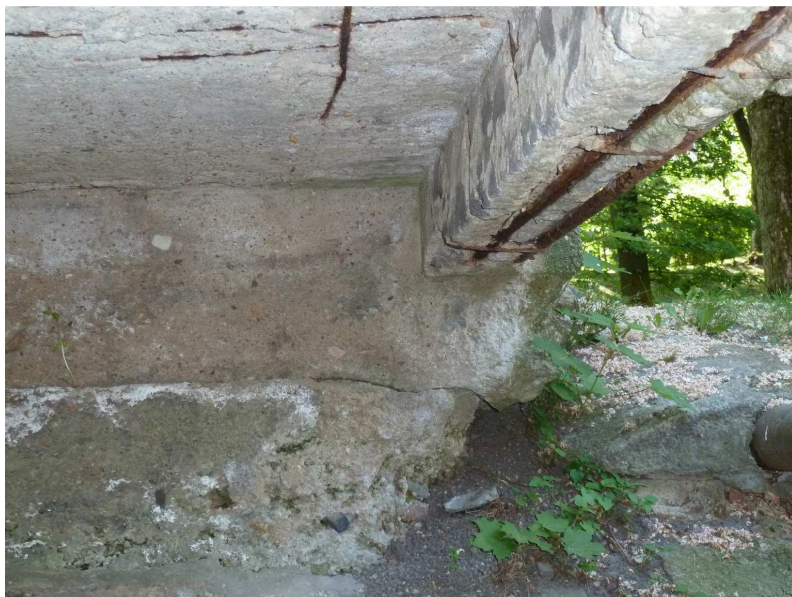
Detail degradace betonu ŽB trámu na výtoku vlevo, odpadlý beton, obnažená korodující výztuž, degradace betonu opěr

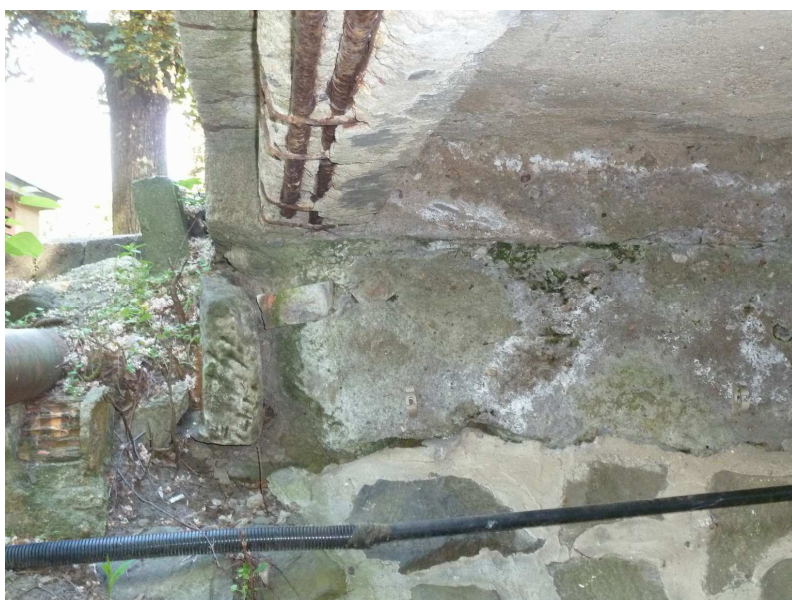
Detail degradace betonu ŽB trámu na výtoku vpravo, odpadlý beton, obnažená korodující výztuž, degradace betonu opěr

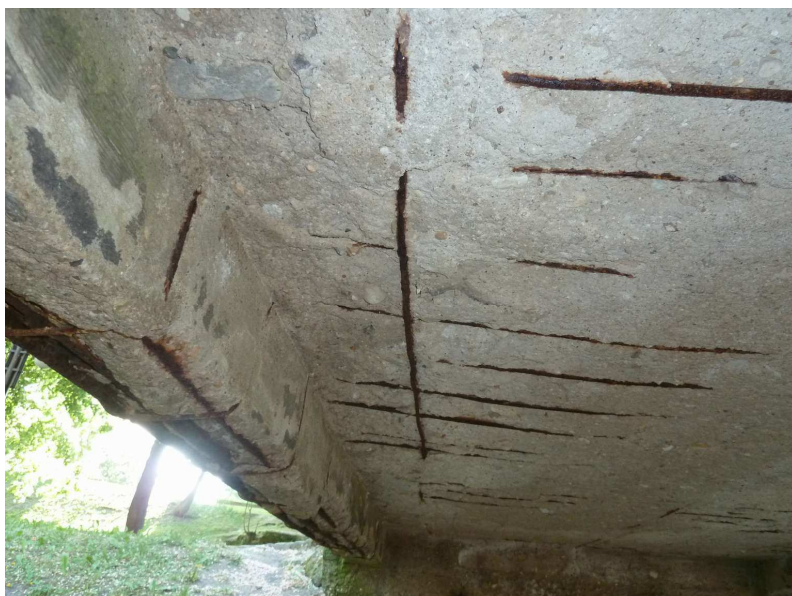
Nedostatečné krytí výztuže, degradace betonu, obnažená korodující výztuž

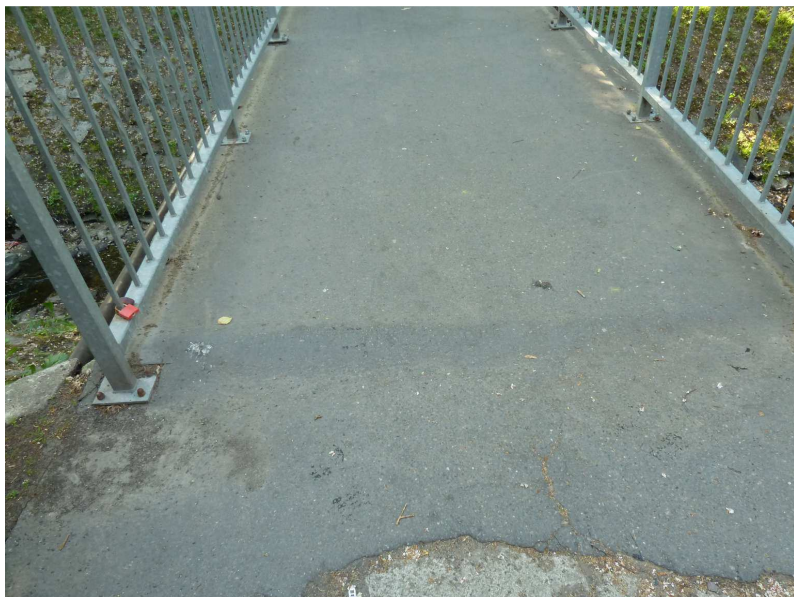
3.1	Vozovka	Mírné nečistoty na lávce.
3.2	Chodníky	-
3.3	Římsy	-
3.4	Izolační systém mostovky	Do konstrukce zatéká, viz závady nosné konstrukce.

Mostovka

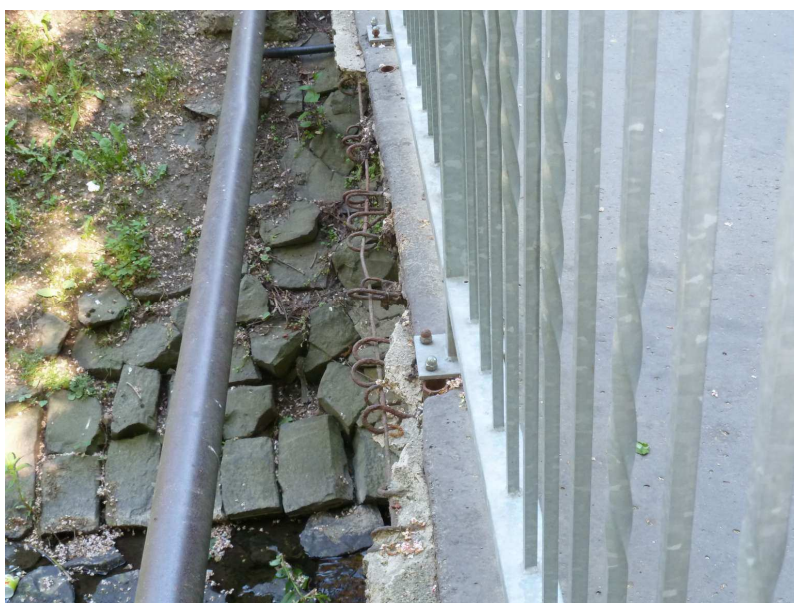
Detail 100% degradace betonu NK na
výtoku

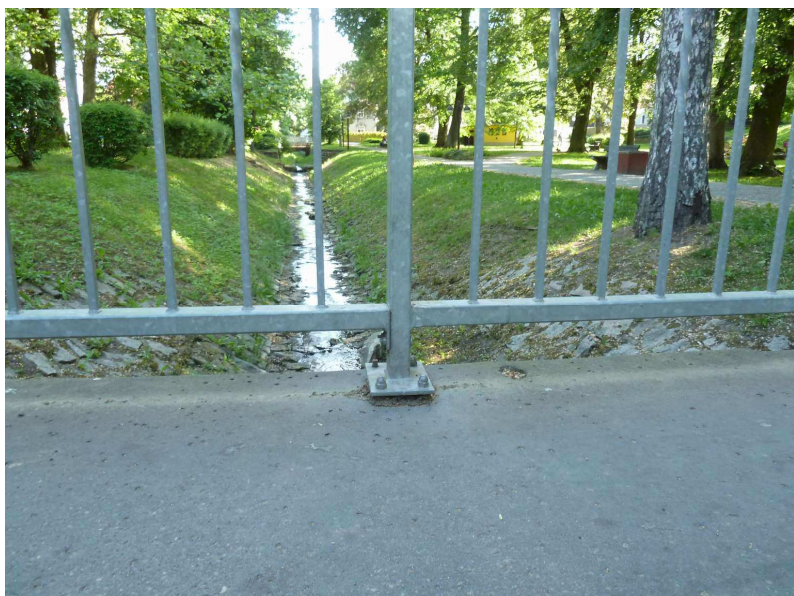
4.1	Zábradlí	Koroze kotevních šroubů zábradlí, nedostatečné kotvení některých kotevních desek sloupků zábradlí do degradovaného betonu NK.
-----	----------	---

Detail kotvení zábradlí
