Nový Bor - Most M-07

Most ulice Štursova přes Šporku

HLAVNÍ PROHLÍDKA

Datum provedení prohlídky: 15/05 2018

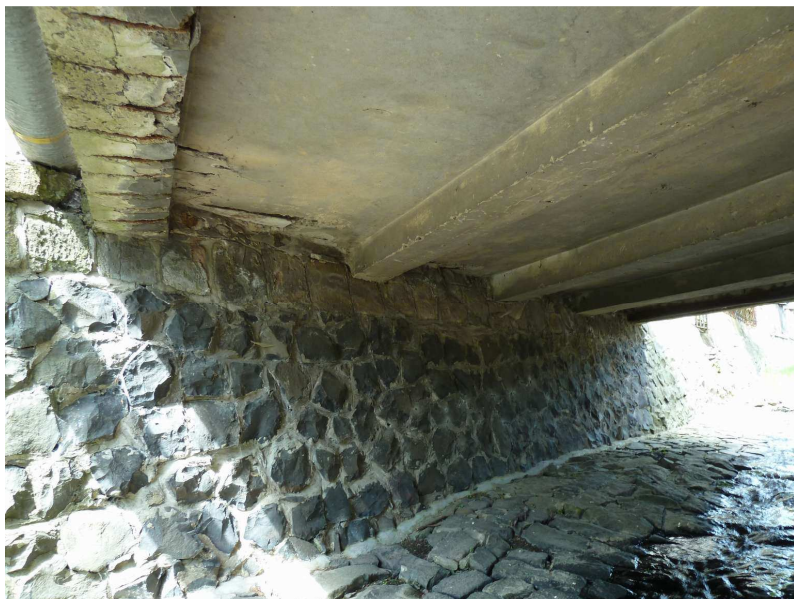
Podhled nosné konstrukce a pravá opěra

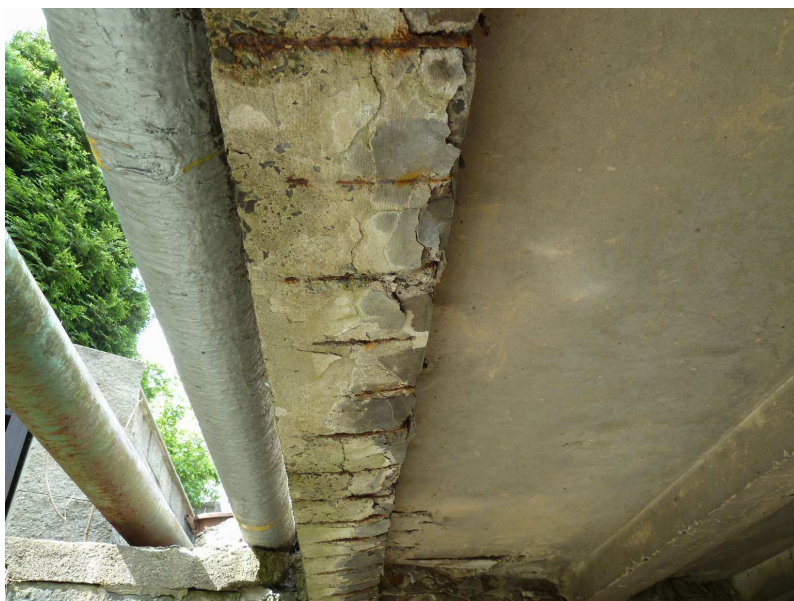
2.1	Nosná konstrukce	Do podhledu nosné konstrukce zatéká, koroze výztuže s odtrženou krycí vrstvou betonu. Největší poruchy na výtokovém trámu, podélné trhliny, silná degradace betonu, obnažená korodující výztuž s oslabením výztuže, menší závady i na krajním vtokovém trámu. Dále zatéká do konstrukce i v uložení, degradace betonu, obnažená korodující výztuž.
2.2	Ložiska, klouby	-
2.3	Mostní závěry	Do konstrukce na konci mostu zatéká.

Podhled trámu NK na výtoku

- Vzhledem ke stavu krajního trámu na výtoku uvažovat o celkové rekonstrukci mostu, s výměnou nosné konstrukce.
- Do doby opravy zamezit vjezd vozidel na krajní výtokový trám.
- Odstranit strom u mostu.
- Upozornit správce na stav chráničky pod mostem.

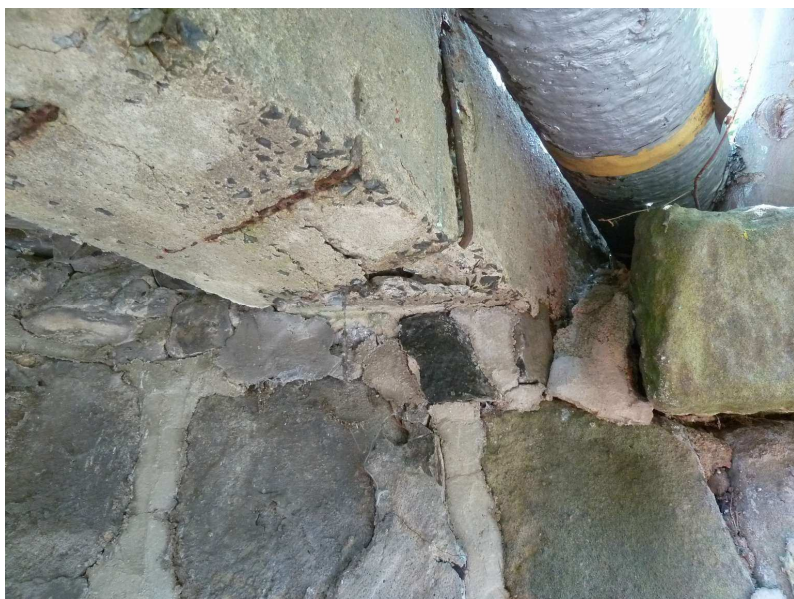
Detail podhledu trámu NK na výtoku

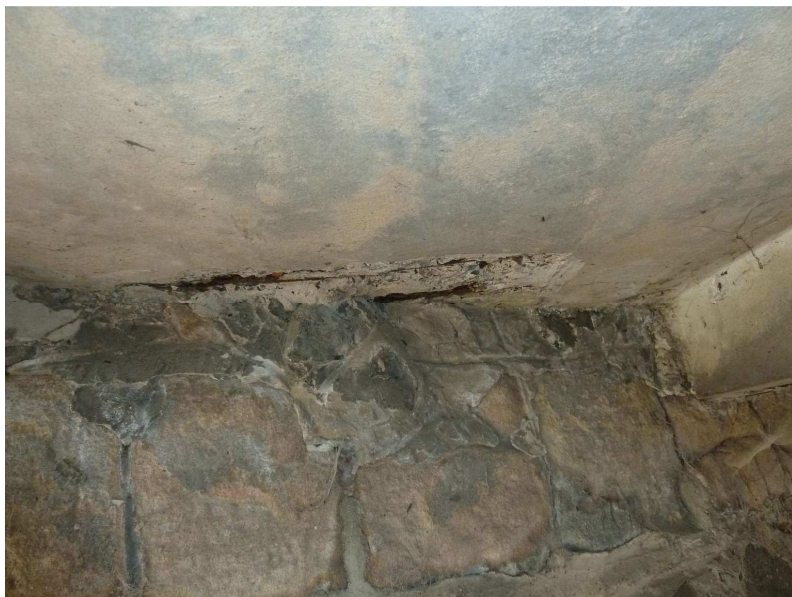
Detail NK před uložením, odprýsknutý beton, obnažená korodující výztuž

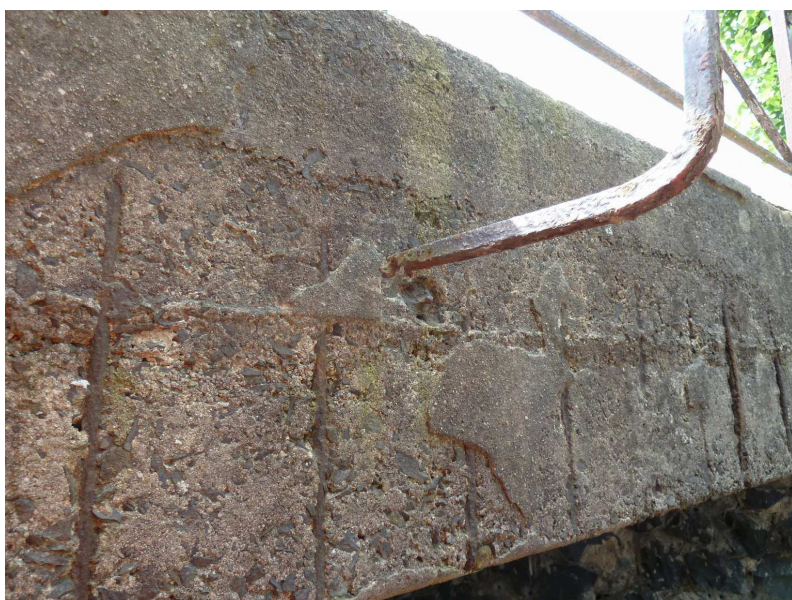
obnažená korodující výztuž.
3.4	Izolační systém mostovky	Viz závady nosné konstrukce.
4. Vybavení mostu		
4.1	Zábradlí	Zábradlí bez protikorozní ochrany, koroze zábradlí, více ve vetknutí do římsy. Na vtoku vlevo volný prostor mezi zábradlím a oplocením. Zábradlí nesplňuje ČSN 73 6201 – Projektování mostních objektů.
4.2	Dopravní značení	-
4.3	Označení mostu	-
4.4	Cizí zařízení na mostě	Ocelová chránička pod mostem bez protikorozní ochrany, napadena korozí.
5. Území pod mostem a přístupové cesty		
5.1	Území pod mostem a přístupové cesty	-

Detail římsy na vtoku, oslabení korozí zábradlí ve vetknutí do římsy

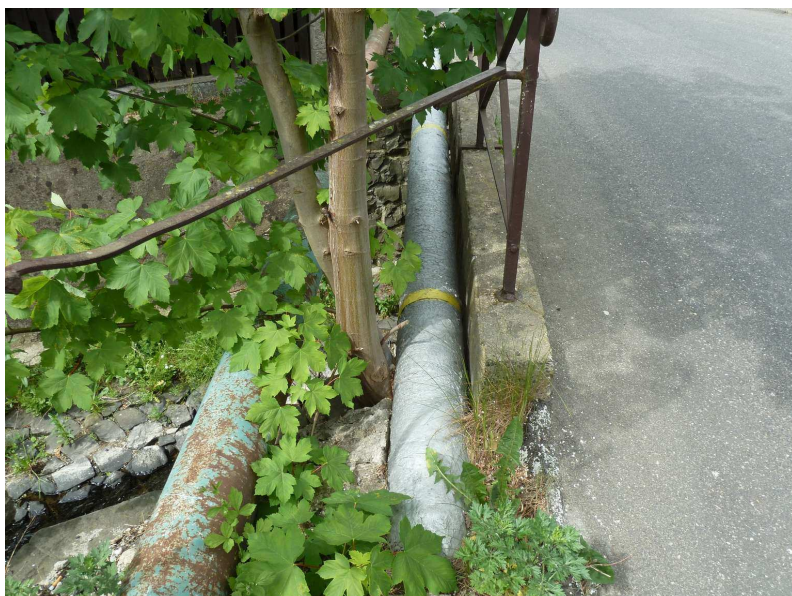
1.1	Základy mostních podpěr a křídel	Bez viditelných poklesů.
1.2	Mostní podpěry, křídla, čelní zdi	Lokálně trhliny ve spárách mezi kameny, lokálně s vypadlým pojivem spár. Vlevo na výtoku v blízkosti mostu strom, jeho kořeny narušují stabilitu navazující zdi.

Strom vlevo na výtoku
