Nový Bor - Lávka L-03

Lávka Bukovany u hřiště - přes Dobranovský potok

HLAVNÍ PROHLÍDKA

Objekt: Most Nový Bor ev. č. L-03 (Lávka Bukovany u hřiště – přes Dobranovský potok)

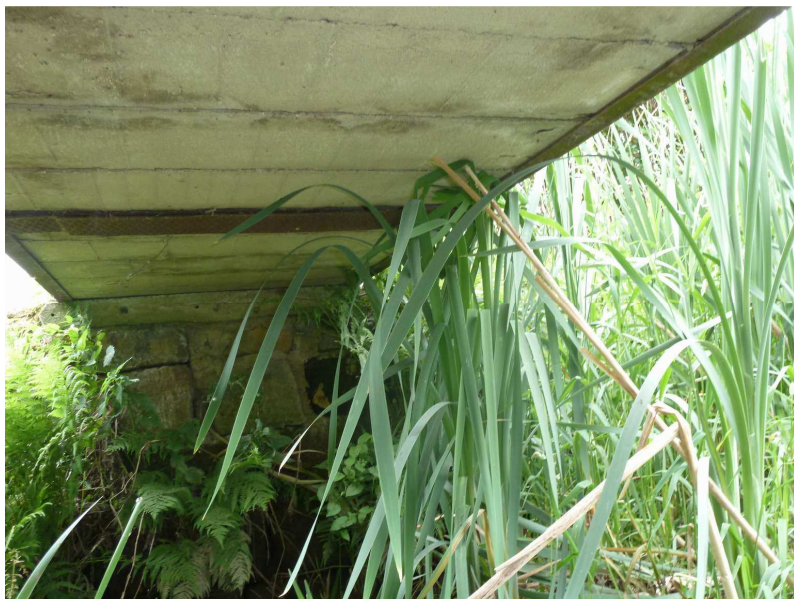
1.1	Základy mostních podpěr a křídel	Podemletá levá opěra.
1.2	Mostní podpěry, křídla, čelní zdi	Podemletá levá opěra, hrozí její zřícení! Trhliny ve spárách opěr, lokálně opěry bez pojiva spár. Trhliny a degradace betonu v úložných prazích opěr.

Podhled NK a levá opěra

- Vzhledem ke špatnému stavu lávky připravovat její celkovou rekonstrukci. Do doby rekonstrukce lávku sledovat (stabilita opěr, trhliny v konstrukci), v případě dalšího zhoršení stavu, lávku uzavřít.

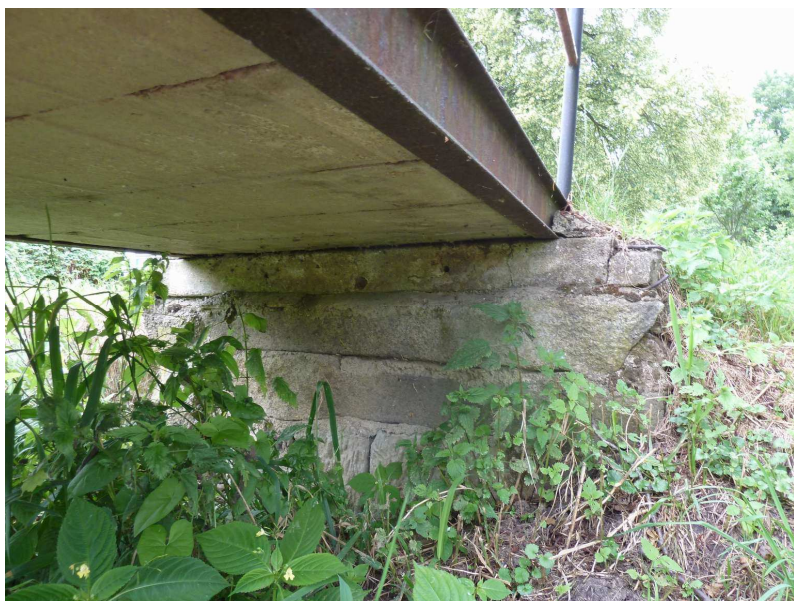
Podhled NK a pravá opěra

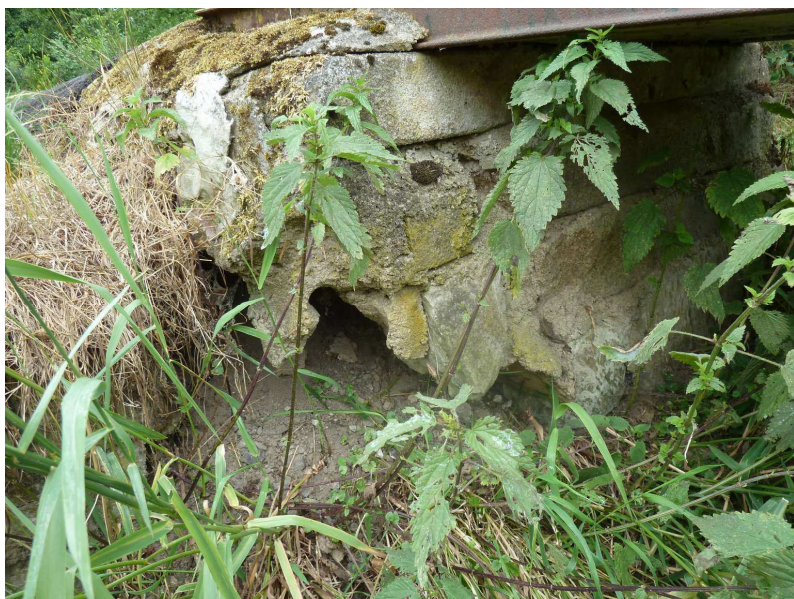
Podemletá levá opěra

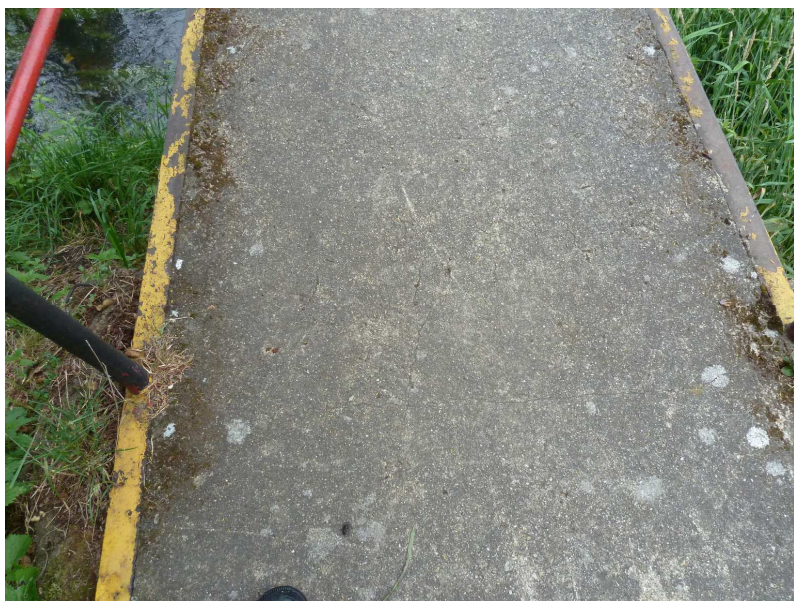
3.1	Vozovka	Trhliny v celé ploše mostovky.
3.2	Chodníky	-
3.3	Římsy	-
3.4	Izolační systém mostovky	Do konstrukce zatéká, viz závady nosné konstrukce.

Trhliny v mostovce

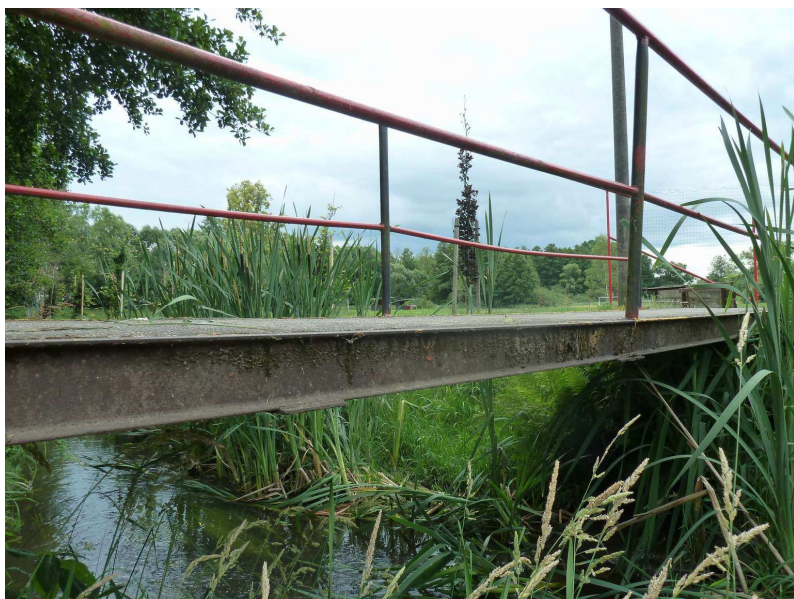
2.1	Nosná konstrukce	Ocelové nosníky z větší části bez protikoroze ochrany, napadeny korozi. Trhliny v celé ploše mostovky. V podhledu mostovky suché stopy po zatékání.
2.2	Ložiska, klouby	-
2.3	Mostní závěry	-

Ocelový nosník na vtoku bez PKO
