Nový Bor - Most M-10

Most ulice Nábřežní u č.p.111 přes Šporku

HLAVNÍ PROHLÍDKA

Datum provedení prohlídky: 15/05 2018

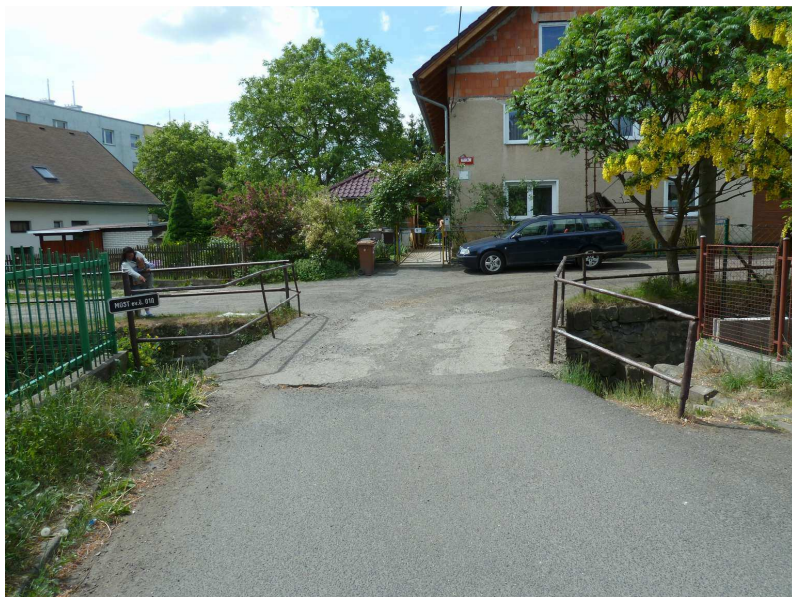
Celkový pohled zleva

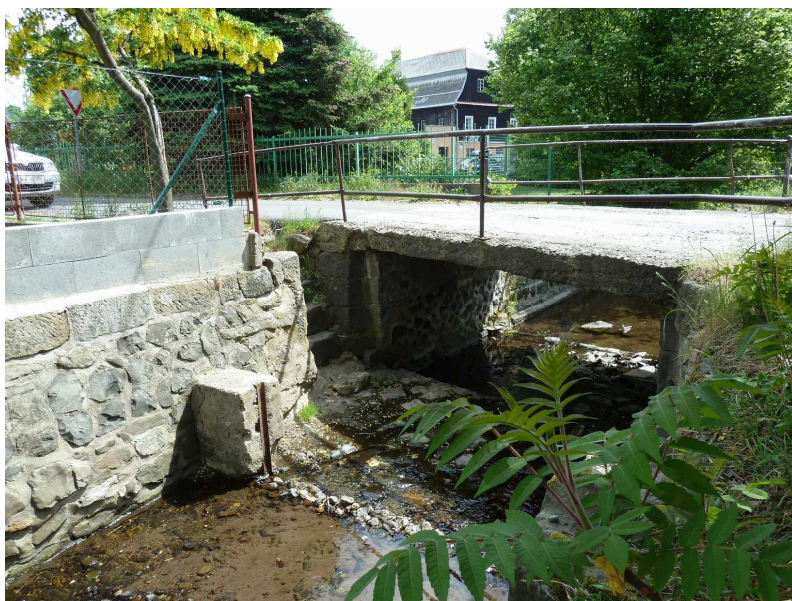
Pohled vtok

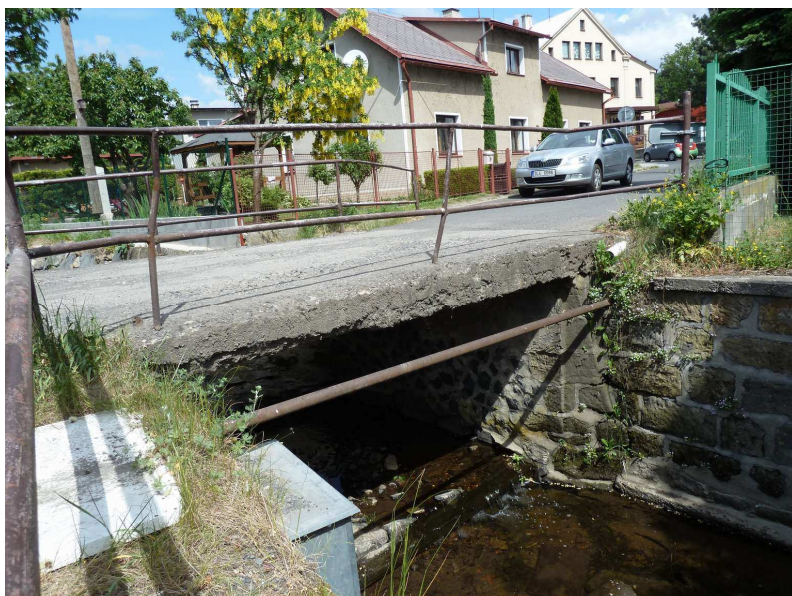
Pohled výtok

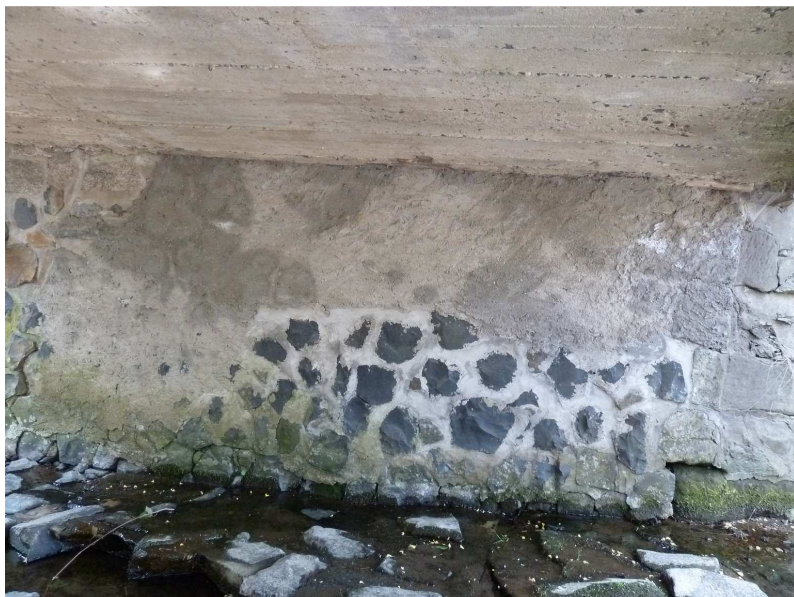
1.1	Základy mostních podpěr a křídel	Bez viditelných poklesů.
1.2	Mostní podpěry, křídla, čelní zdi	Obě opěry v úrovni vody podemlely, kamenné zdivo bez pojiva spár, na obě opěry zatéká v uložení.

Podhled nosné konstrukce a pravá opěra

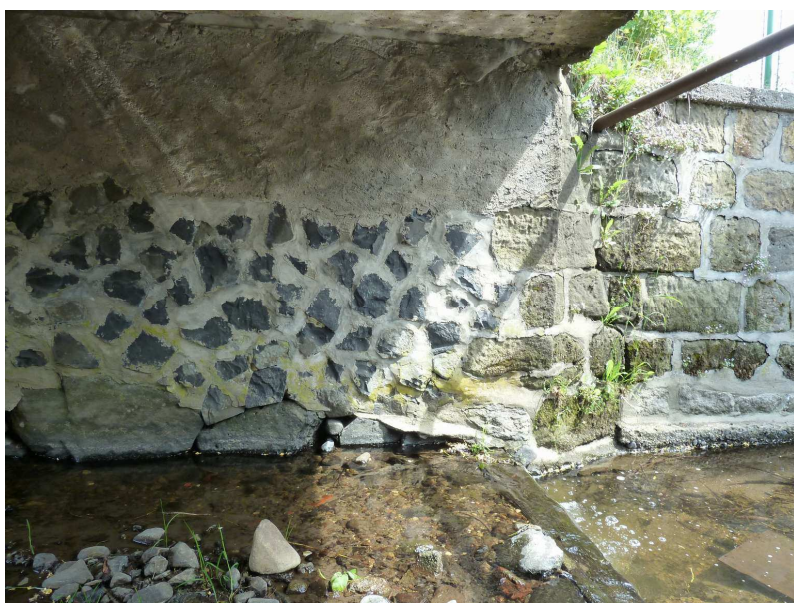
Levá opěra

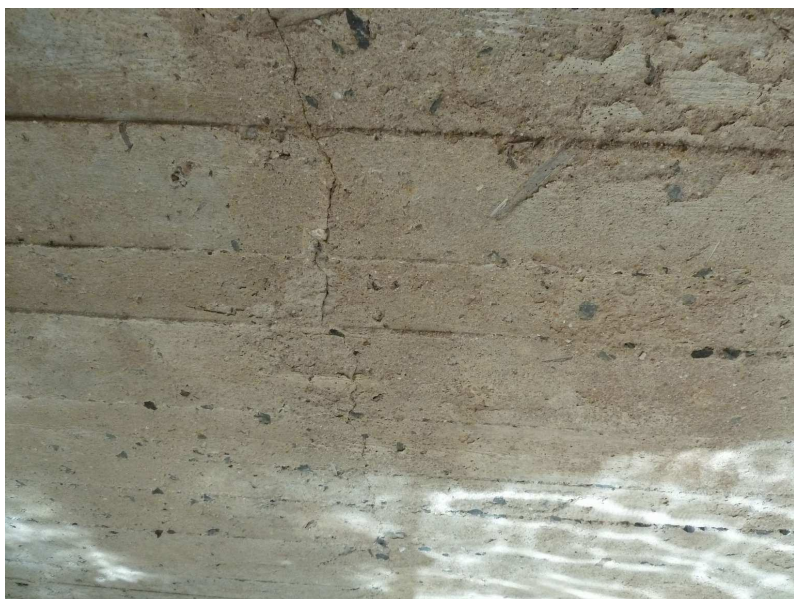
2.1	Nosná konstrukce	Podélná trhlinka v podhledu nosné konstrukce v ose mostu, další trhlinka v kraji mostu, větší degradace betonu v kraji mostu na vtoku s obnaženou korodující výztuží, v podhledu nosné konstrukce stopy po zatékání více v uložení a také zatéká přes kraje NK, v podhledu nosné konstrukce ponechány zbytky bednění
2.2	Ložiska, klouby	-
2.3	Mostní závěry	Do konstrukce na konci mostu zatéká.

Podélná trhlina v podhledu nosné konstrukce

- Vzhledem ke špatnému stavu spodní stavby a nosné konstrukce připravovat celkovou rekonstrukci mostu.
- Do doby rekonstrukce osadit na most funkční alespoň provizorní záchytné zařízení
- Sledovat stav mostu, zejména trhlinu v podhledu NK, v případě zhoršení stavu přijmout příslušná opatření.

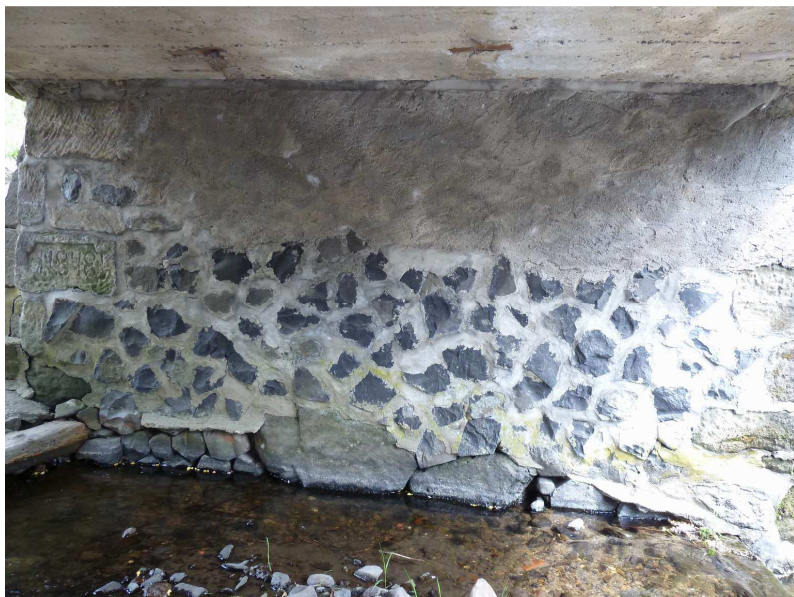
Podhled nosné konstrukce a levá opěra

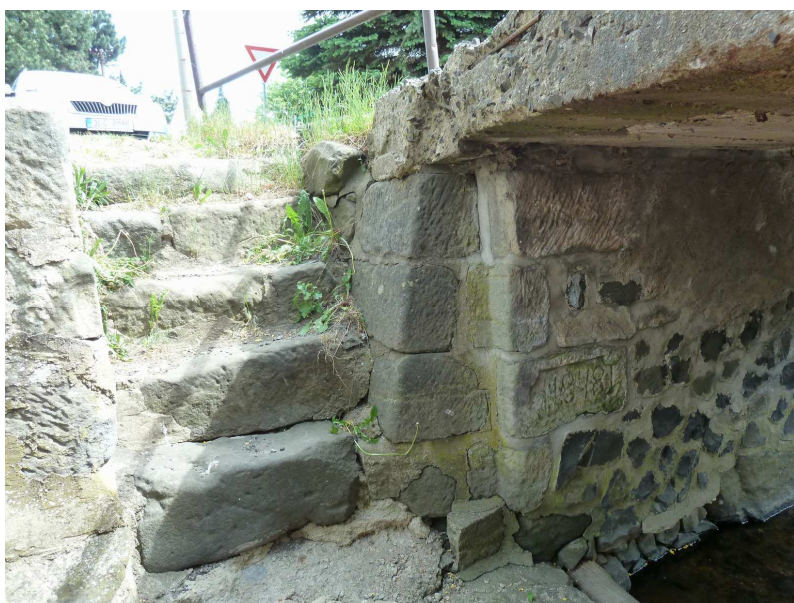
Schodiště vlevo před mostem

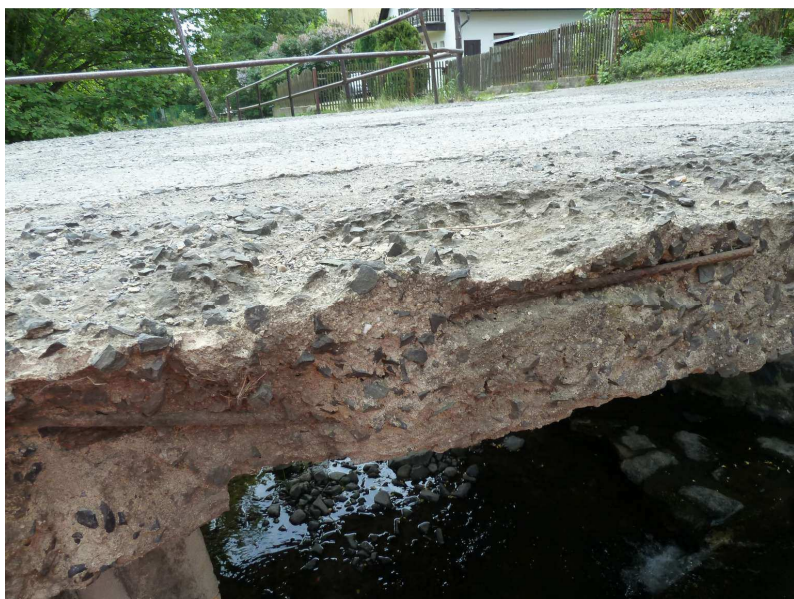
Detail degradace betonu vlevo na vtoku

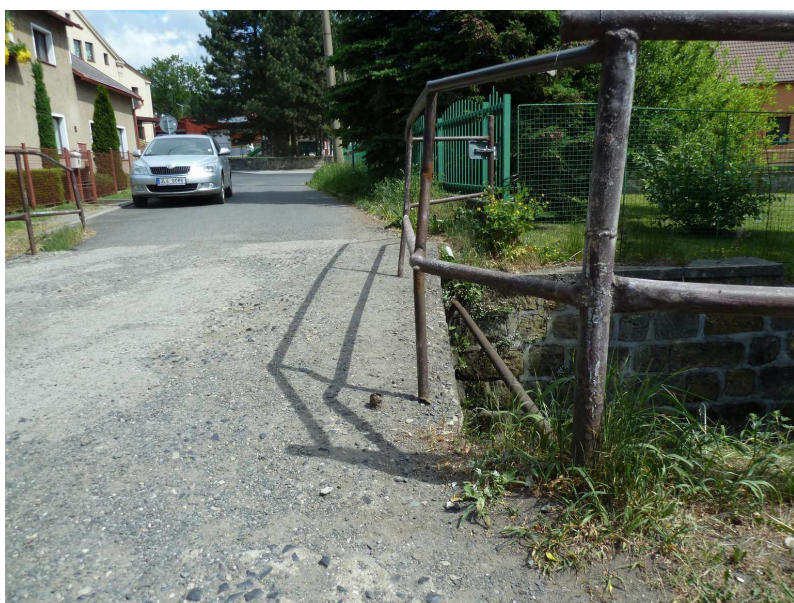
4.1	Zábradlí	Zábradlí deformované, bez protikorozní ochrany, napadeno korozí.
-----	----------	--

Zábradlí na výtoku

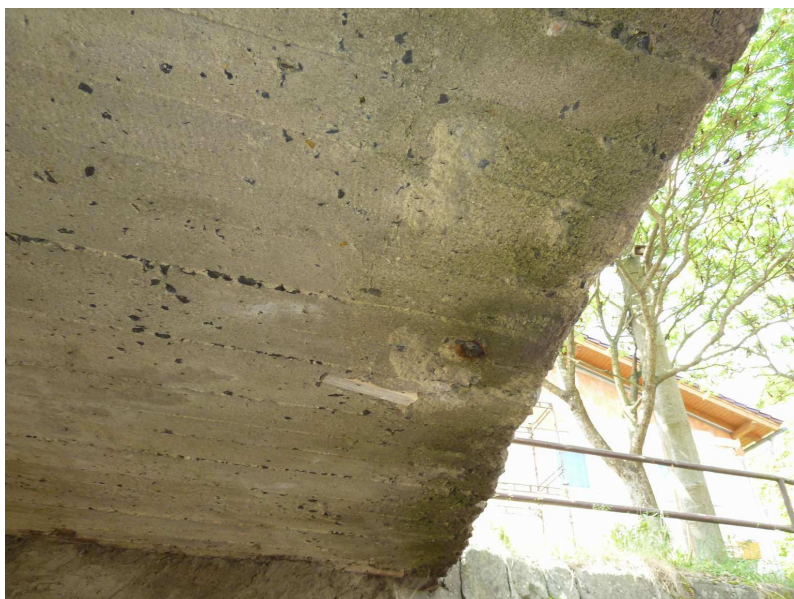
Kraj pohledu NK na výtoku
