# **Nový Bor - Most M-11**

Most ulice Nábřežní u č.p.103 přes Šporku

## **HLAVNÍ PROHLÍDKA**

Datum provedení prohlídky: 15/05 2018

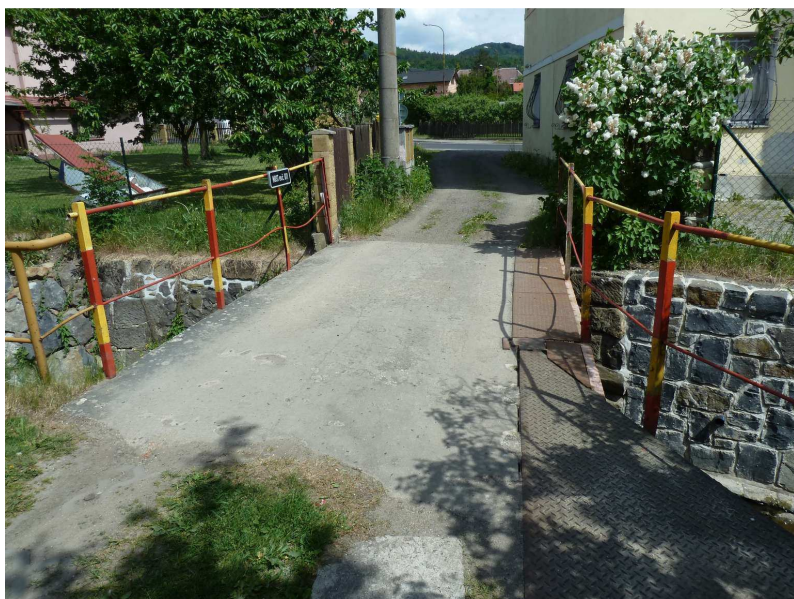
Celkový pohled zprava

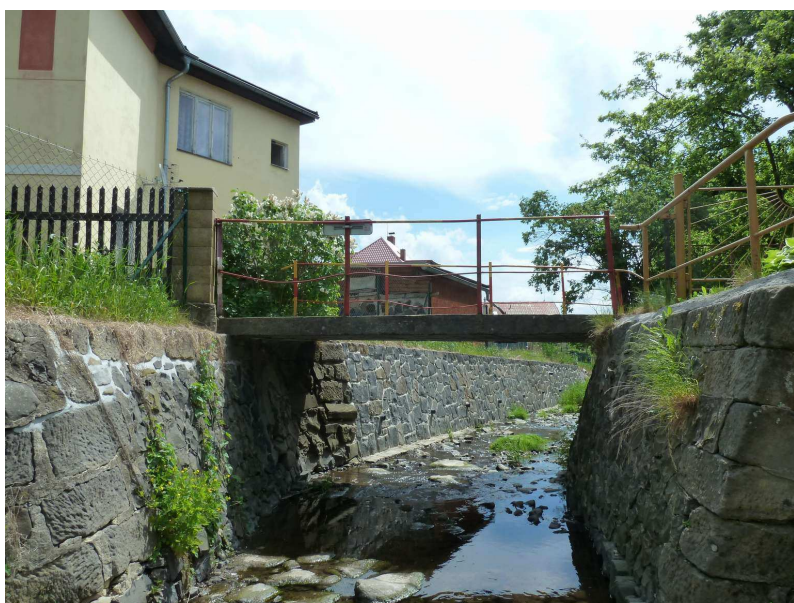
Pohled vtok

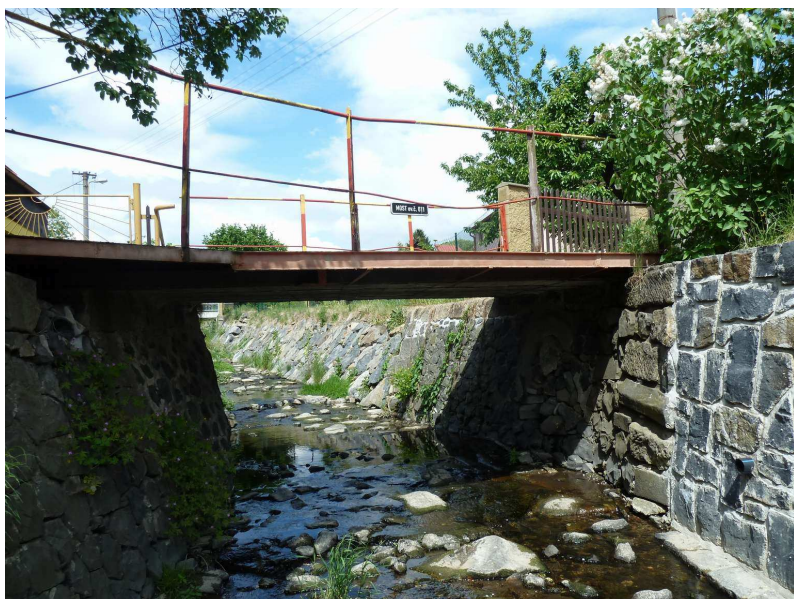
Pohled výtok

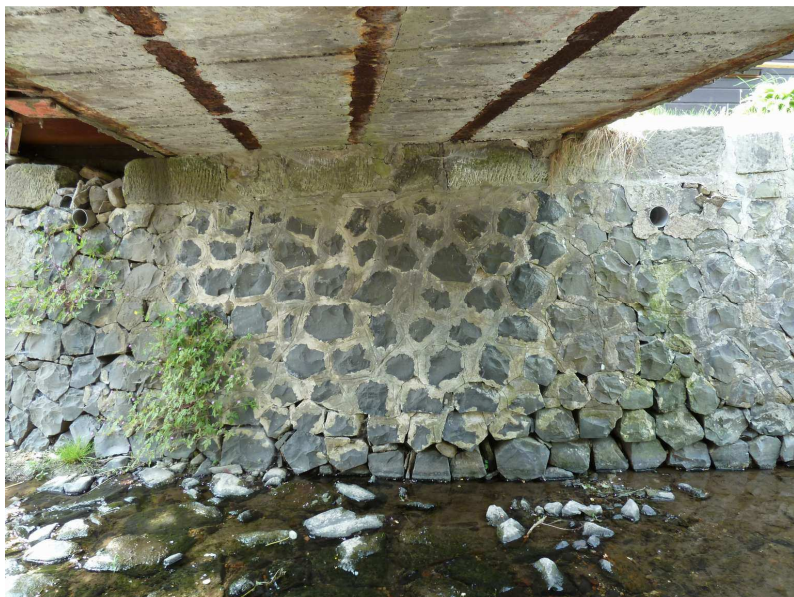
Podhled nosné konstrukce a pravá opěra

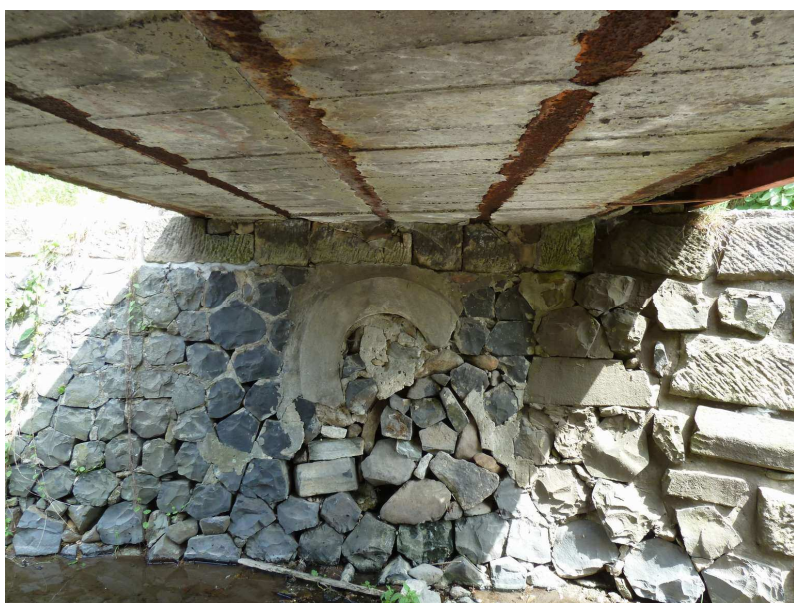
Podhled nosné konstrukce a levá opěra

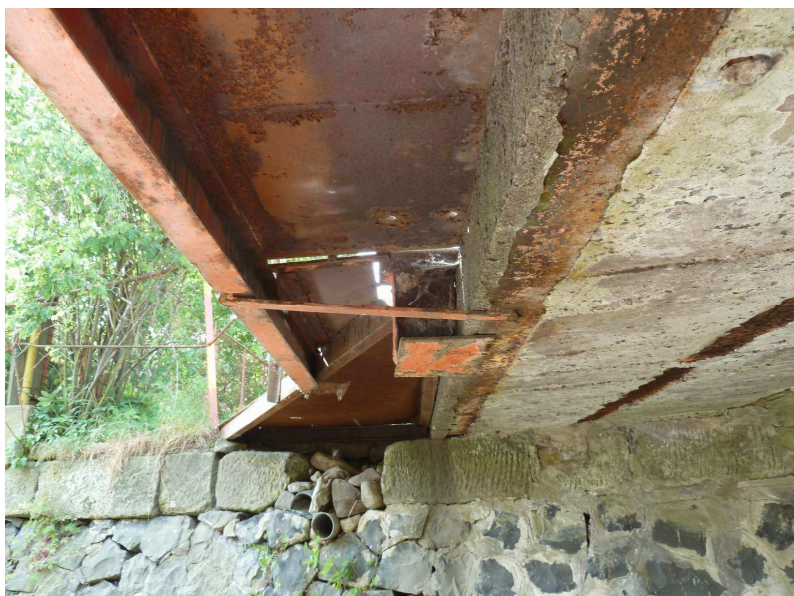
Rozšíření nosné konstrukce na výtoku

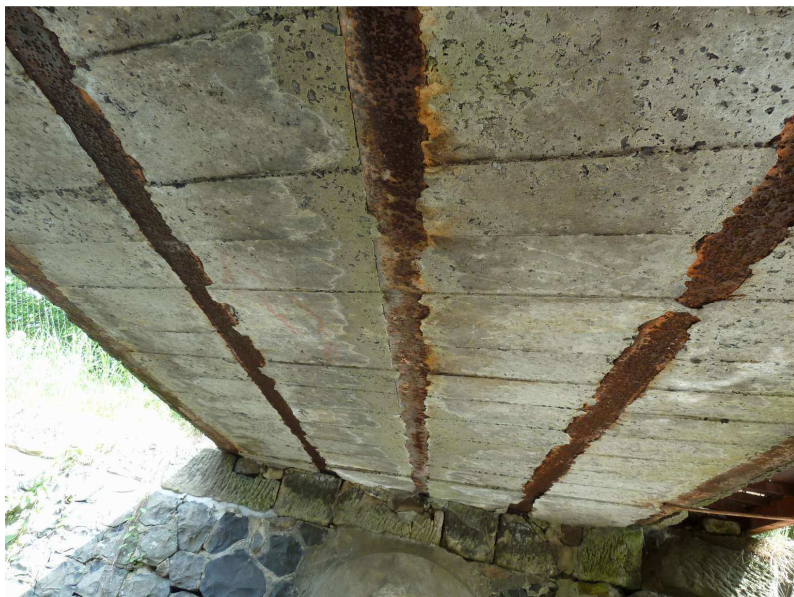
2.1	Nosná konstrukce	Podélná trhлина nosné konstrukce v ose mostu, v podhledu nosné konstrukce stopy po zatékání více v ose mostu u ocelového I profilu, ocelové profily bez protikorozi ochrany napadeny korozi s korozními úbytky.  Rozšíření na výtoku nevhodně provedené.
2.2	Ložiska, klouby	-
2.3	Mostní závěry	Do konstrukce na konci mostu zatéká.

Podhled nosné konstrukce, stopy po zatékání, koroze ocelových profilů

- Vzhledem ke špatnému stavu spodní stavby a nosné konstrukce připravovat celkovou rekonstrukci mostu.
- Sledovat stav mostu a v případě zhoršení stavu přijmout příslušná opatření.

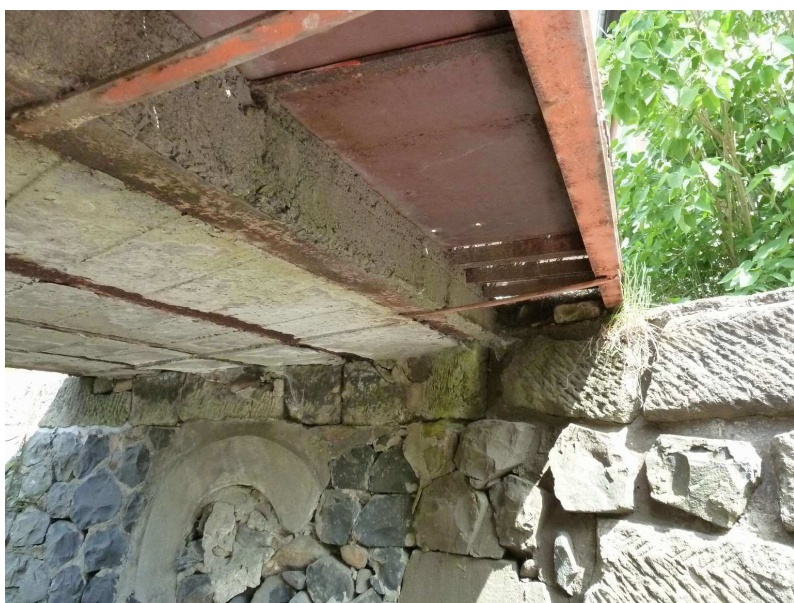
Detail rozšíření na výtoku

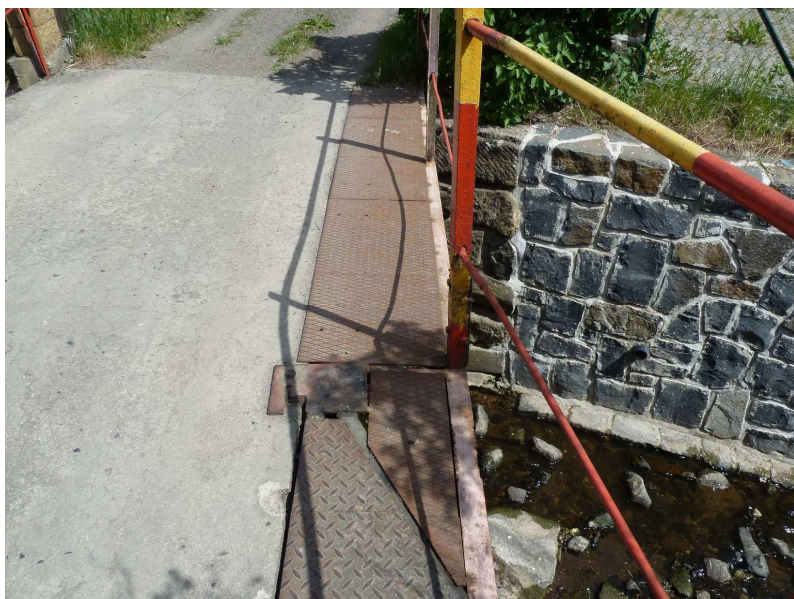
Rozšíření nosné konstrukce na výtoku

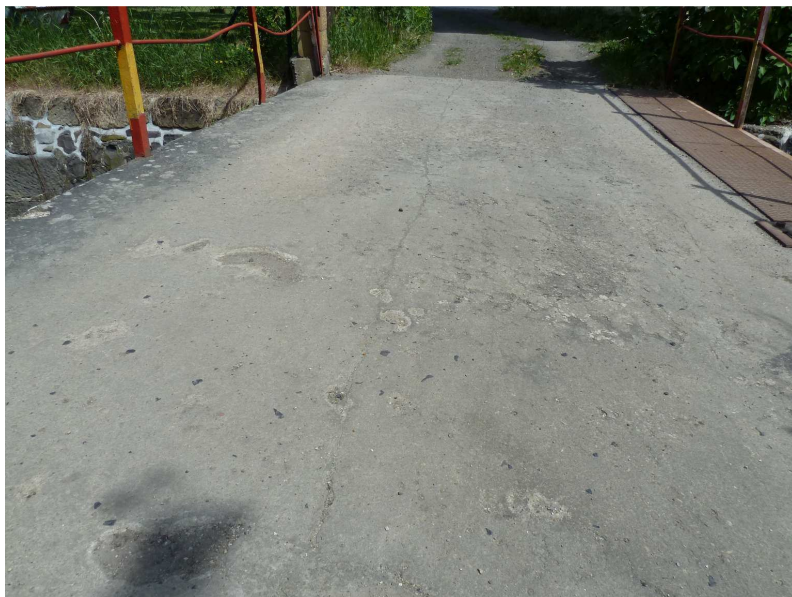
Podélná trhlina v nosné konstrukci

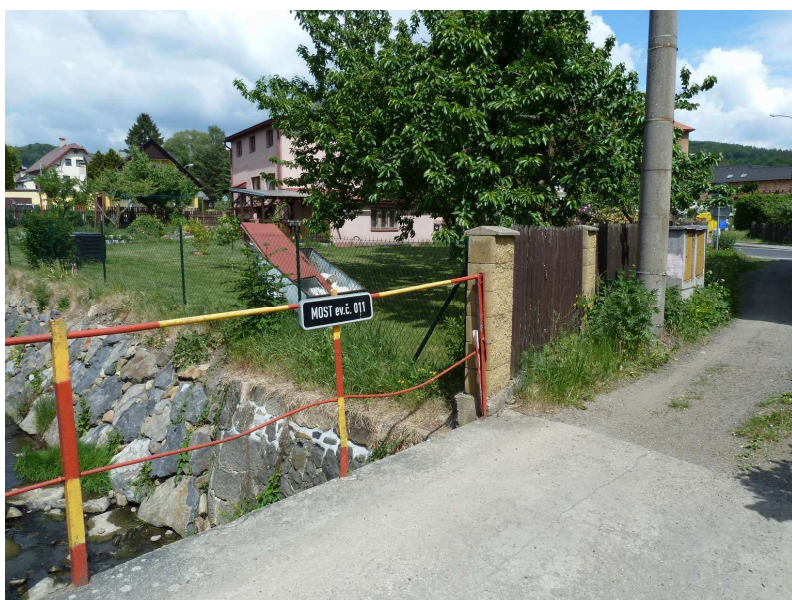
4.1	Zábradlí	Zábradlí deformované.
4.2	Dopravní značení	-
4.3	Označení mostu	-
4.4	Cizí zařízení na mostě	-

Zábradlí na vtoku

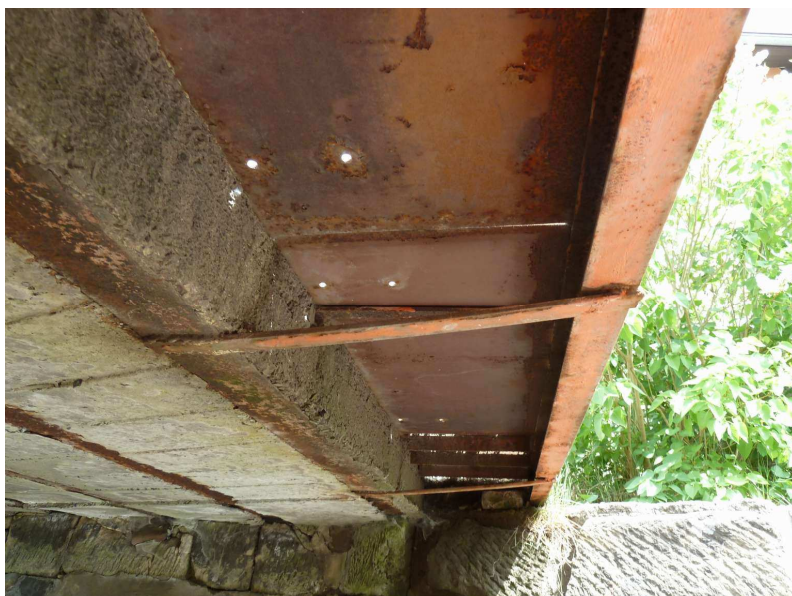
Detail rozšíření na výtoku
