ZPRÁVA STATIKA

**Návrh zabezpečovacích prací
stávajícího objektu č.p.20
na p.p.č. st. 1 v k.ú. Bukovany u Nového Boru**

V České Lípě dne 31.10.2019

Č. Zakázky: ST-2019-050

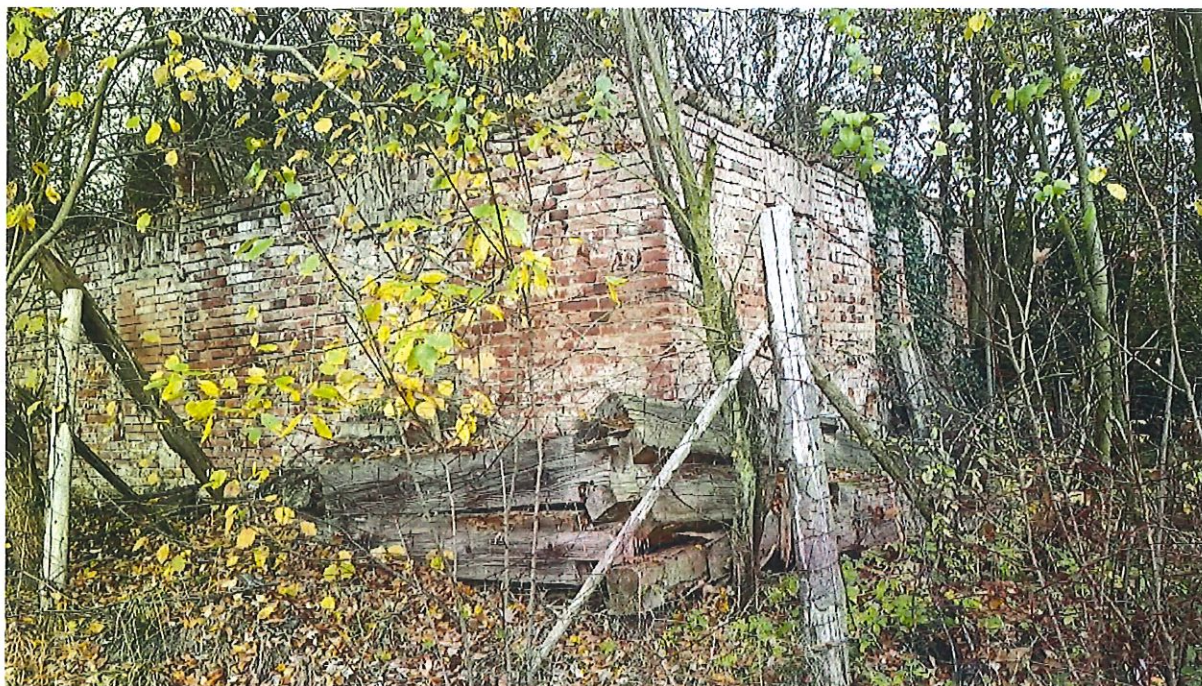
Obrázek 2 – Pohled na jižní nároží stávající budovy č.p. 20 v obci Bukovany od jihu – zřícená konstrukce krovu, zřícená stropní konstrukce nad 2.n.p., nad 1.n.p. a zřícené obvodové nosné stěny ve 2.n.p.

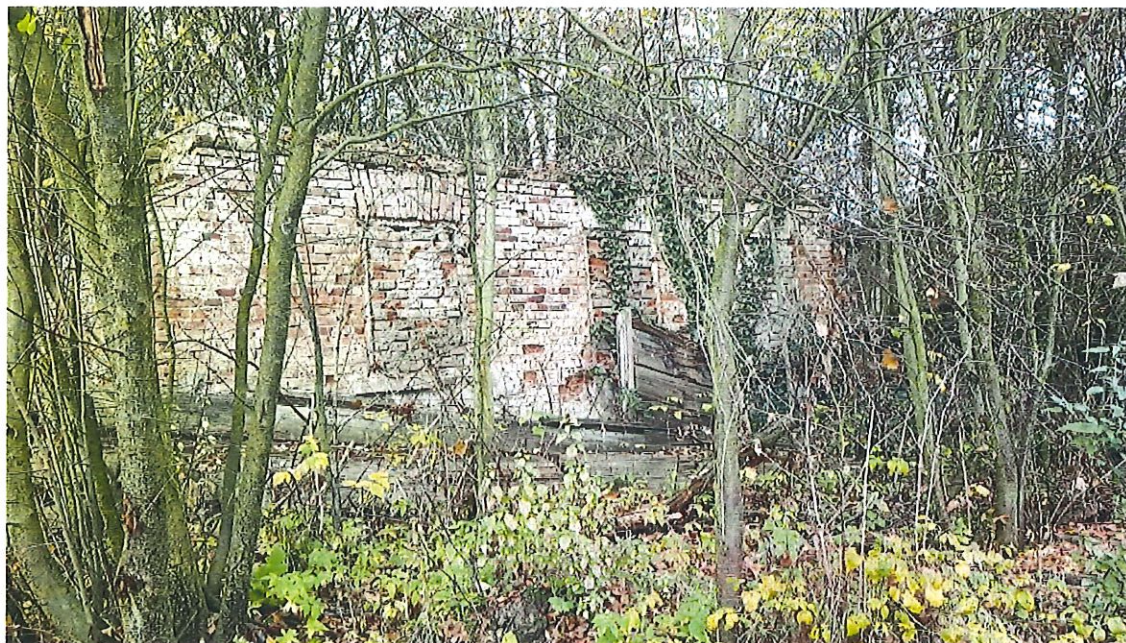
Obrázek 3 – Pohled na jihovýchodní štít stávající budovy č.p. 20 v obci Bukovany od jihovýchodu – zřícená konstrukce krovu, zřícená stropní konstrukce nad 2.n.p., nad 1.n.p. a zřícené obvodové nosné stěny ve 2.n.p.

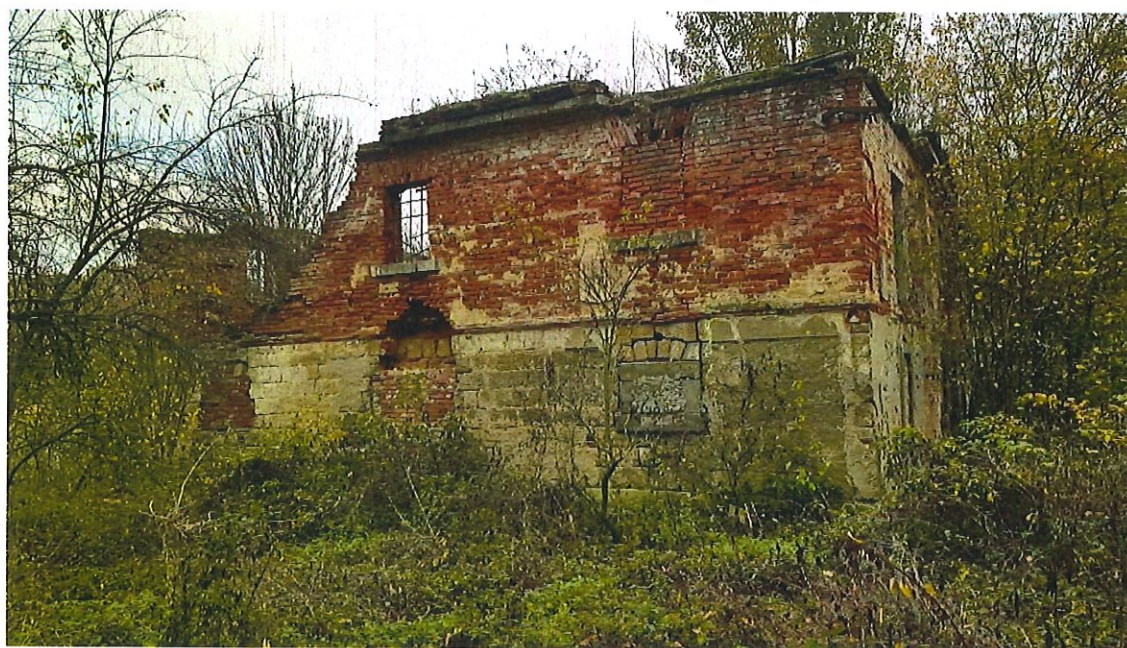
Obrázek 4 – Pohled na severozápadní štít stávající budovy č.p. 20 v obci Bukovany od severozápadu – zřícená konstrukce krovu, zřícená stropní konstrukce nad 2.n.p., nad 1.n.p. a částečně zřícené obvodové nosné stěny ve 2.n.p.

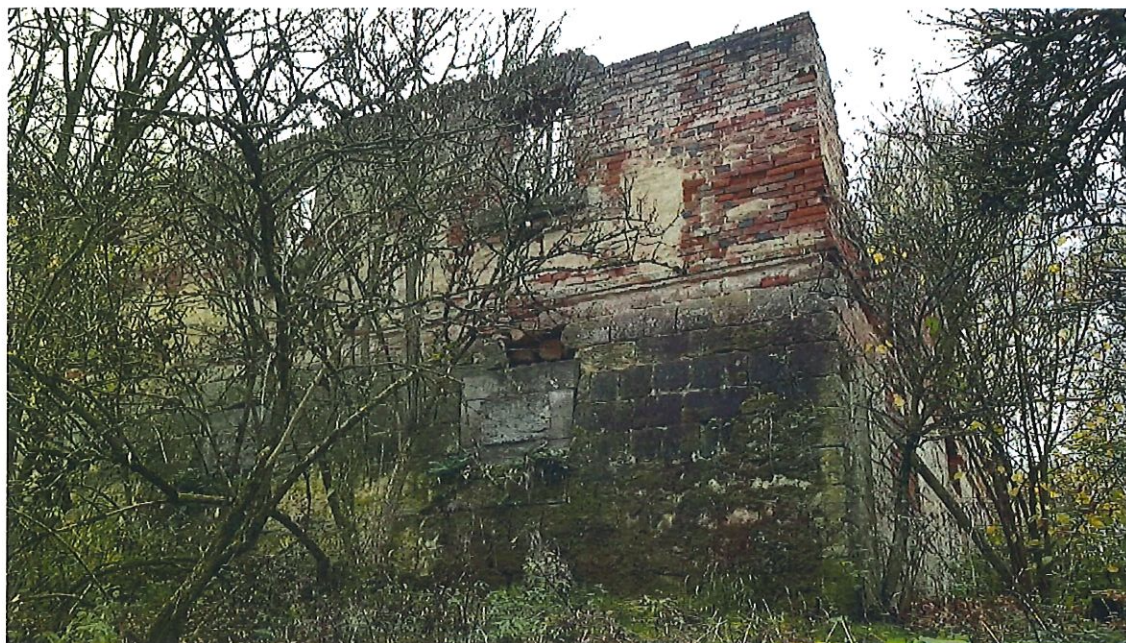
Obrázek 5 – Pohled na severovýchodní průčelí stávající budovy č.p. 20 v obci Bukovany od severovýchodu – zřícená konstrukce krovu, zřícená stropní konstrukce nad 2.n.p., nad 1.n.p. a částečně zřícené obvodové nosné stěny ve 2.n.p.

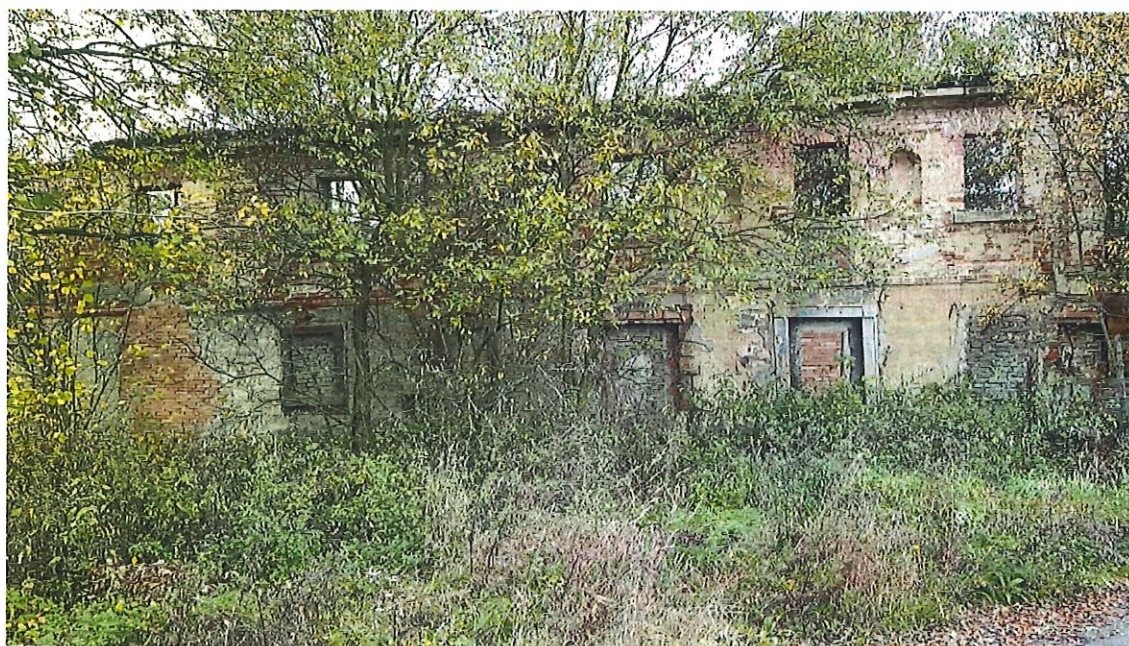
Obrázek 6 – Pohled na jihozápadní průčelí stávající budovy č.p. 20 v obci Bukovany od jihozápadu – zřícená konstrukce krovu, zřícená stropní konstrukce nad 2.n.p., nad 1.n.p. a částečně zřícené obvodové nosné stěny ve 2.n.p. u jižního nároží

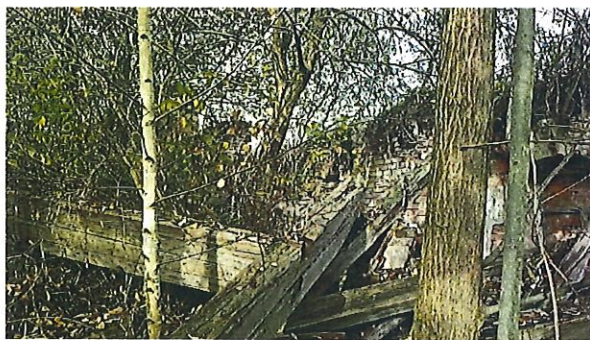
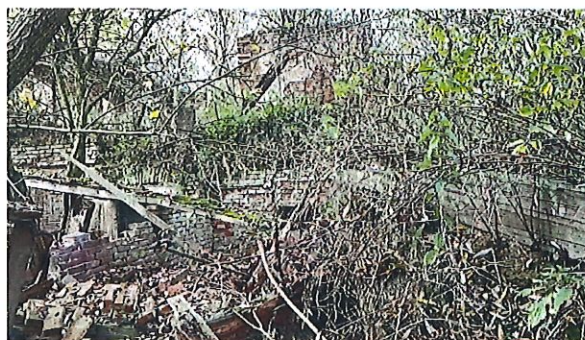
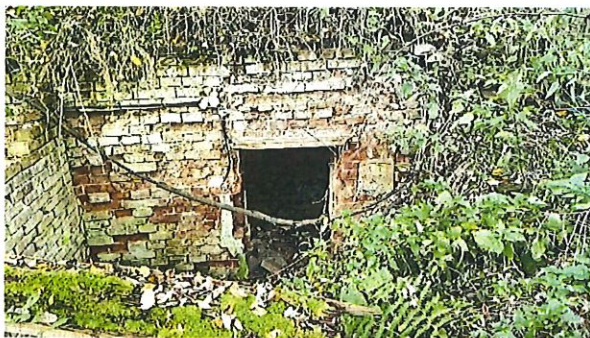
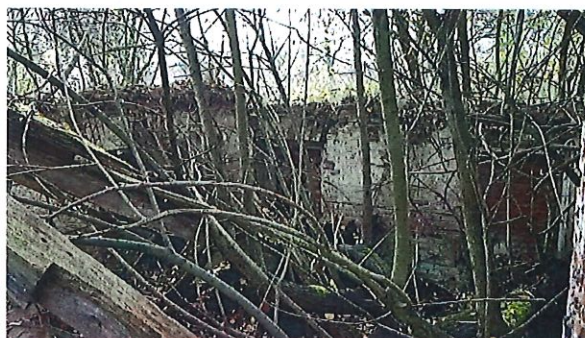
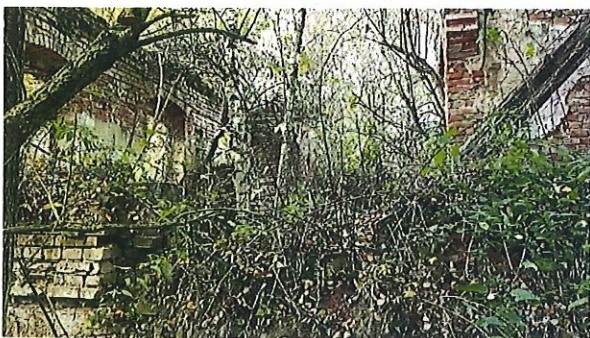
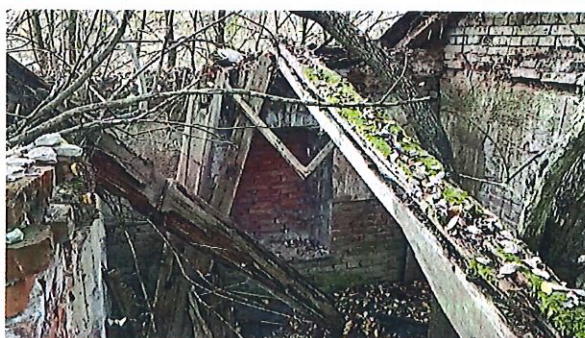
Obrázek 7, 8, 9, 10, 11, 12 – Pohled na interiér stávající budovy č.p. 20 v obci Bukovany
 – jihovýchodní část se zřícenými nosnými konstrukcemi

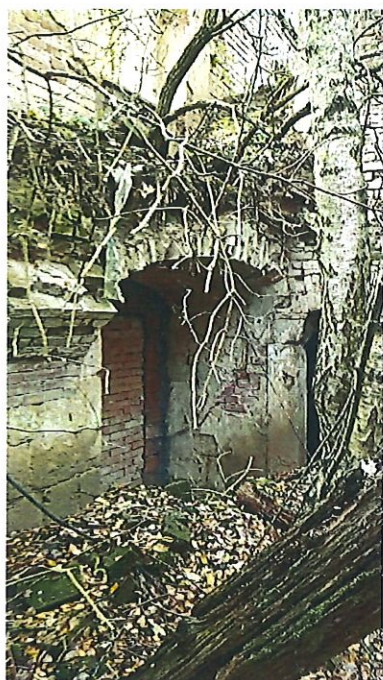
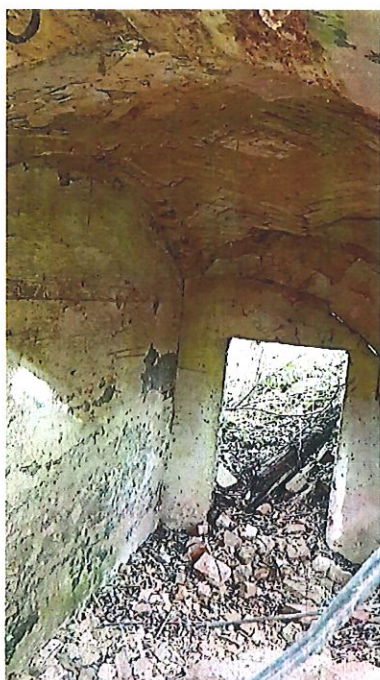
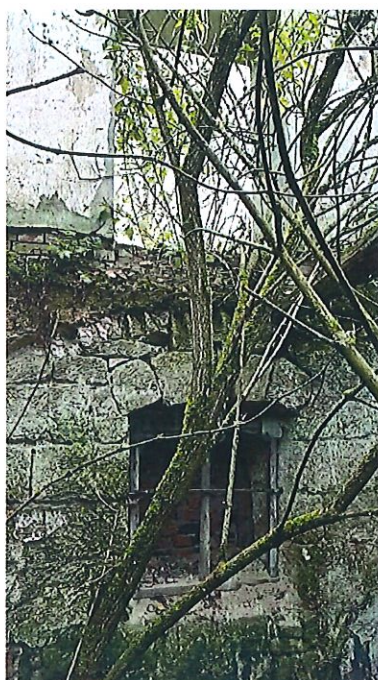
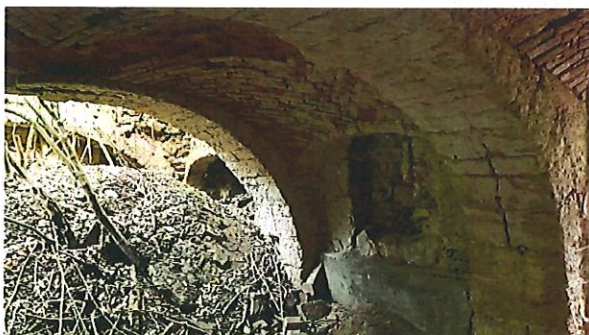
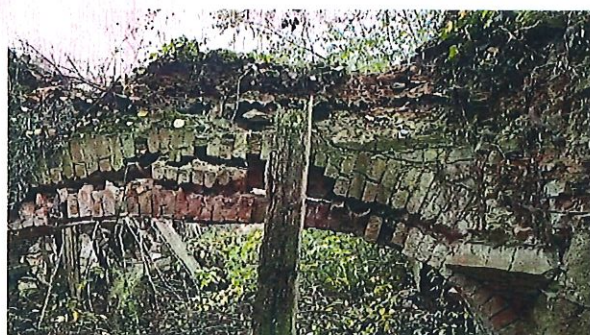
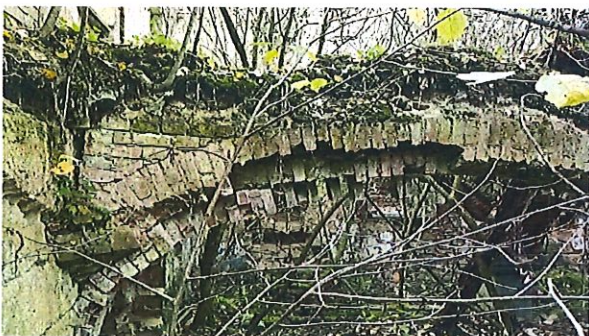
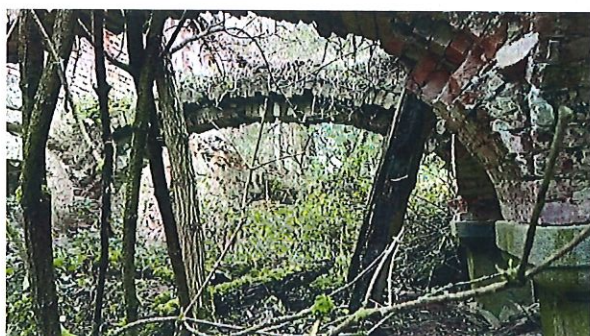
Obrázek 13, 14, 15, 16, 17, 18, 19 – Pohled na interiér stávající budovy č.p. 20 v obci Bukovany
 – středová a severozápadní část se zřícenými nosnými konstrukcemi

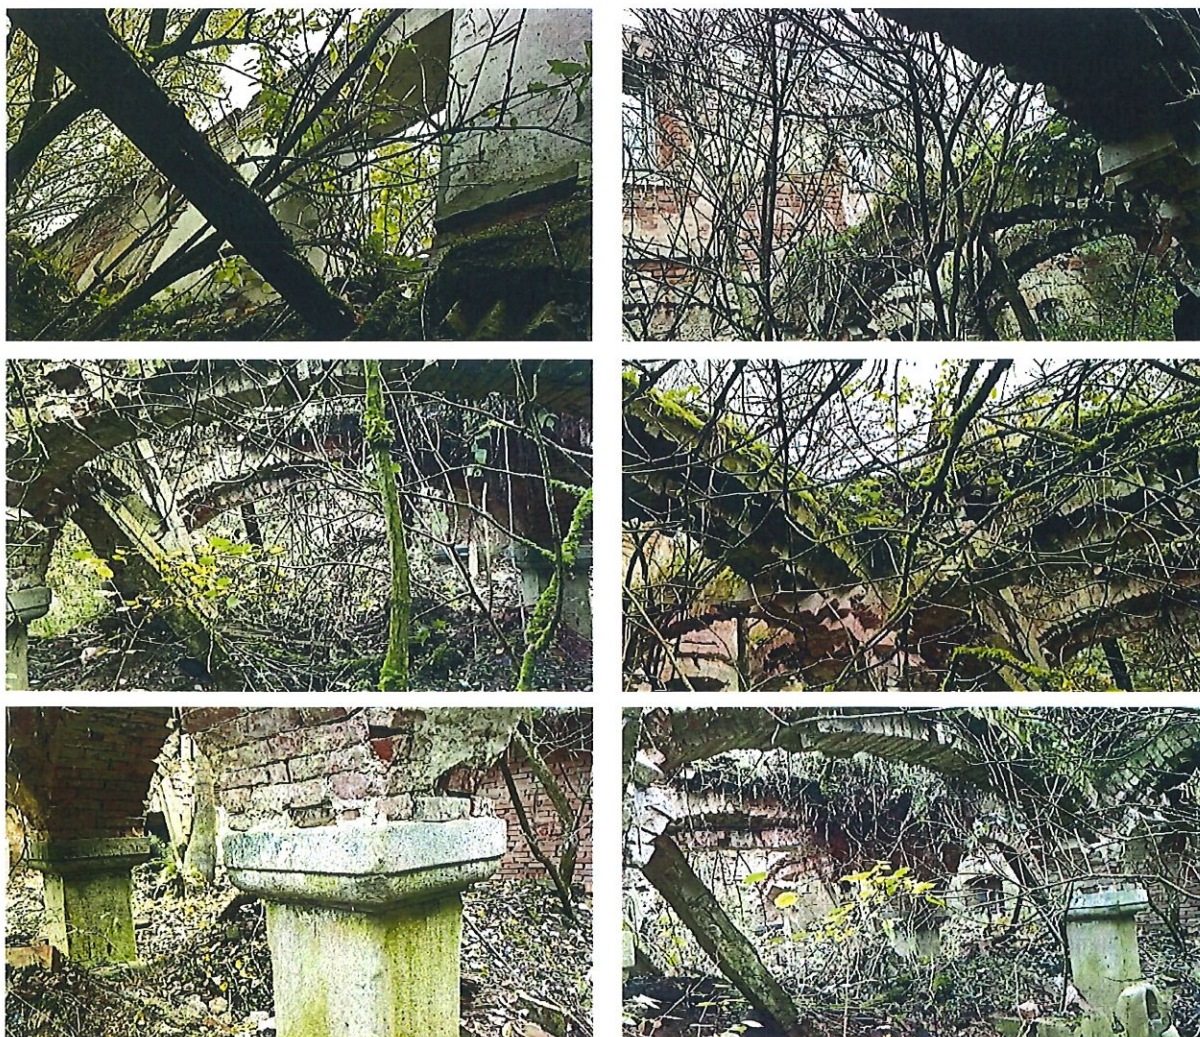
Obrázek 20, 21, 22, 23, 24, 25 – Pohled na interiér stávající budovy č.p. 20 v obci Bukovany – severozápadní část se zřícenými nosnými konstrukcemi
