ZŠ U LESA – NOVÝ BOR

TECHNICKÉ ŘEŠENÍ VLHKOSTNÍCH PORUCH SUTERÉNNÍCH ZDÍ

TECHNICKÁ ZPRÁVA: STAVEBNĚ-TECHNICKÝ PRŮZKUM

Akce: TECHNICKÉ ŘEŠENÍ VLHKOSTNÍCH PORUCH SUTERÉNNÍCH ZDÍ
Místo stavby: Boženy Němcové 539, Nový Bor 473 01
Zak. číslo: 031020
Stupeň PD: průzkum
Datum: 06/2020

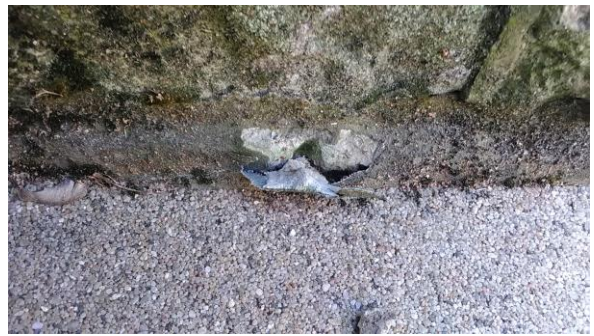
Odlepující se stěrka povrchové hydroizolace

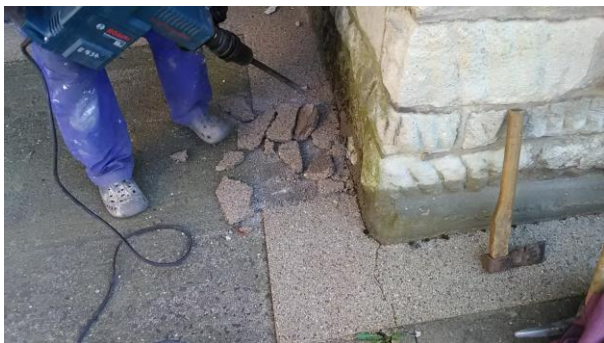
Kamenný koberec – nesoudržný s podkladem

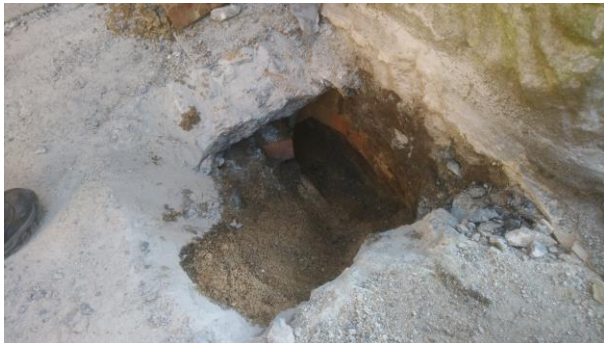
Větrací kanál plný písku

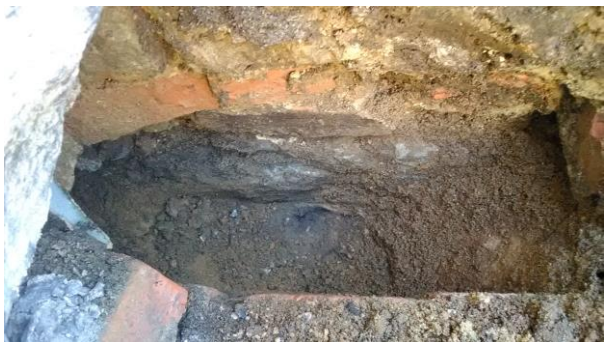
Asfaltová hydroizolace

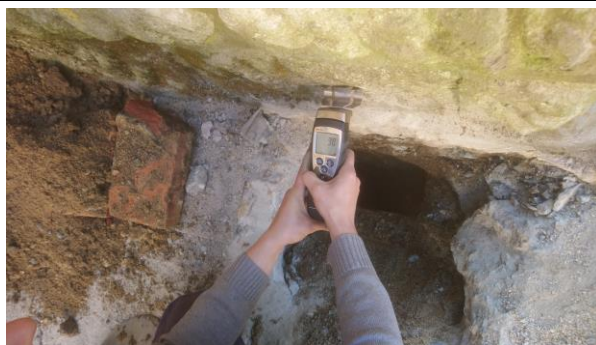
Vlhkost nad sondou

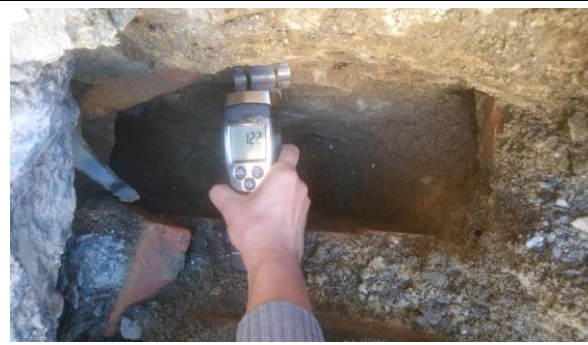
Vlhkost v sondě

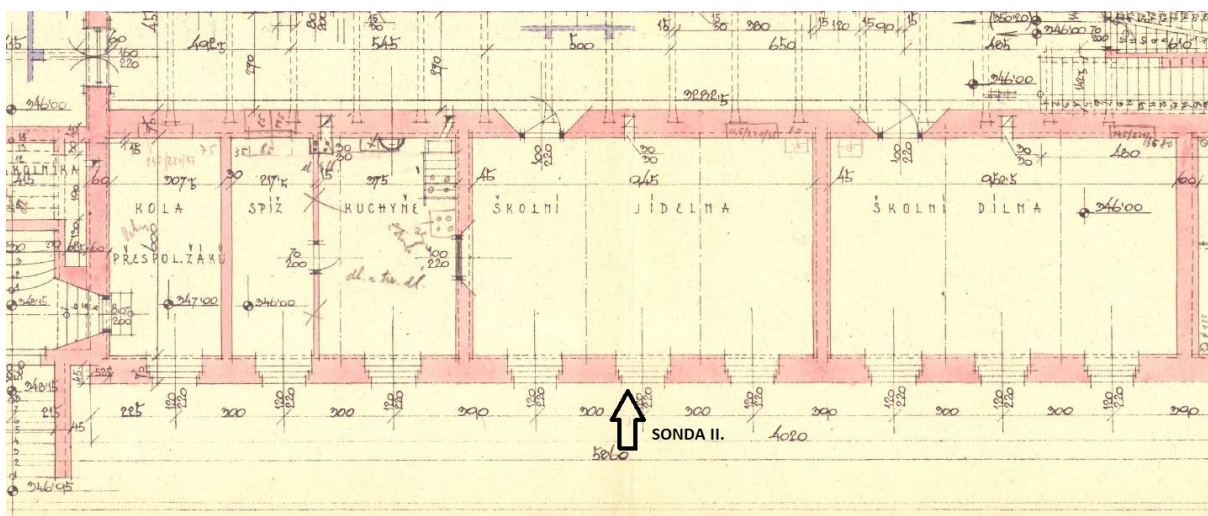
4.2 Druhá sonda byla provedena na jižní straně objektu

Okolo J fasády objektu je travní porost bez jakékoliv ochrany objektu až ke kamennému soklu.

V rámci zatravnění zřejmě došlo k navezení zeminy nad úroveň čisté podlahy.

Výkop byl proveden do hloubky 90 cm od úrovně terénu. V tomto místě je zemina cca 25 cm nad úrovní čisté podlahy třídy. V hloubce výkopu 60 cm je pískový zásyp / obsyp. Hlína je konzistencí hlinitá.

Vlhkost zdiva v sondě 5,4-6,1 %.

Ve spáře mezi kameny byla potvrzena asfaltová hydroizolační vrstva (cca 5 cm pod úrovní čisté podlahy třídy).

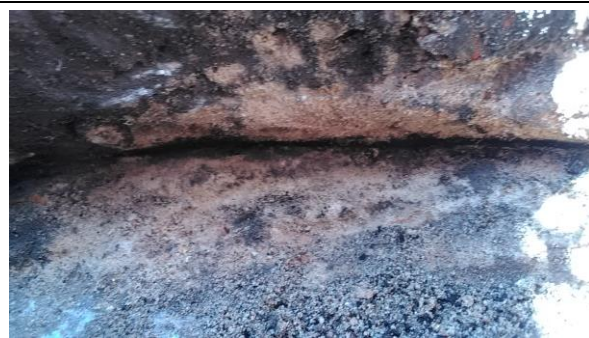
Asfaltová izolace ve spáře

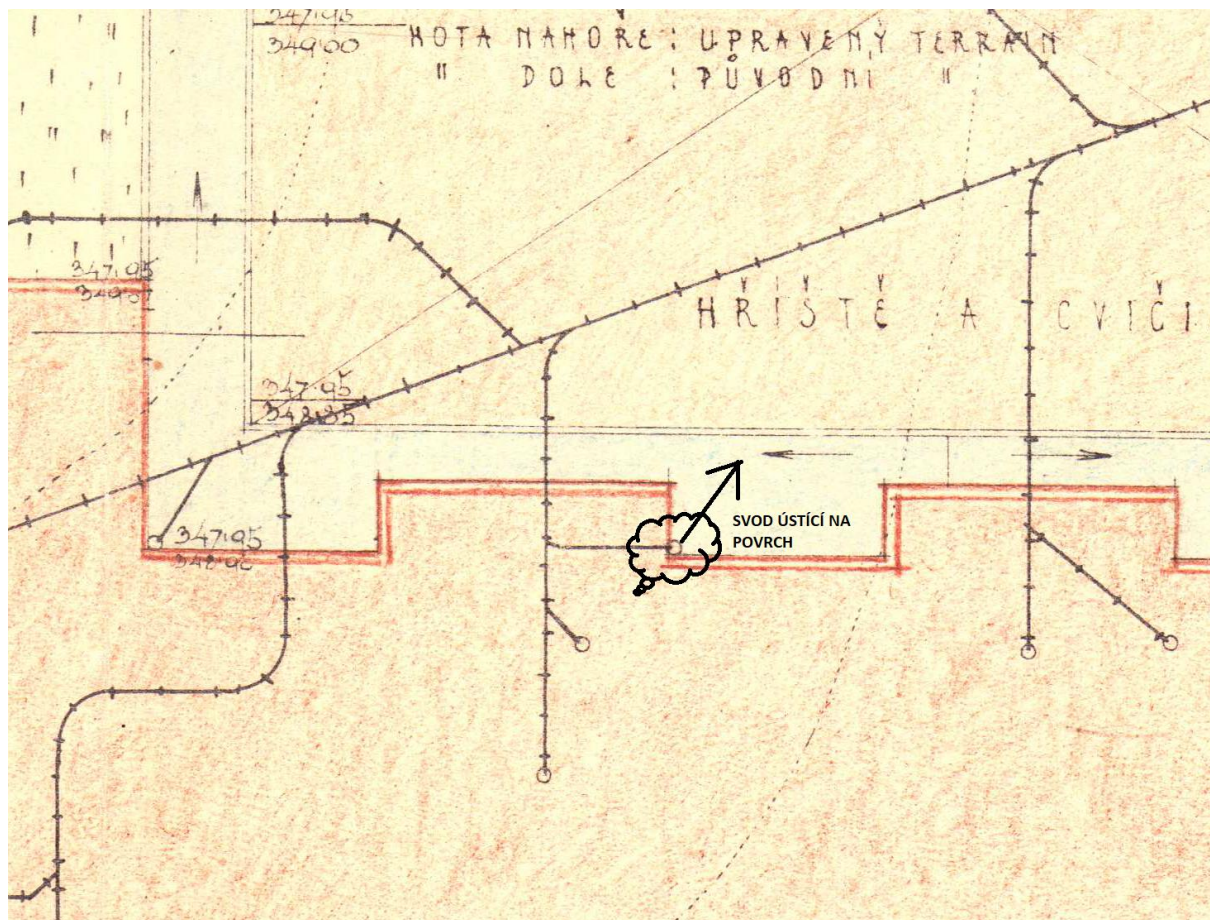
V archivní dokumentaci je patrná stoka středem dvora. Tato stoka je dle povrchových znaků zrealizována. Na tuto stoku jsou napojeny veškeré dešťové svody, mimo jednoho, který vedl původně do objektu a zřejmě došlo k poškození.

Z dostupné dokumentace není zřejmé napojení dešťového svodu a kanálu v rohu dvora ve vstupu do kotelny.

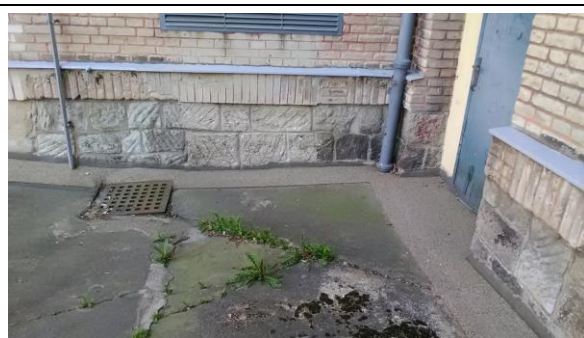
Kanál a svod v rohu dvora u kotelny

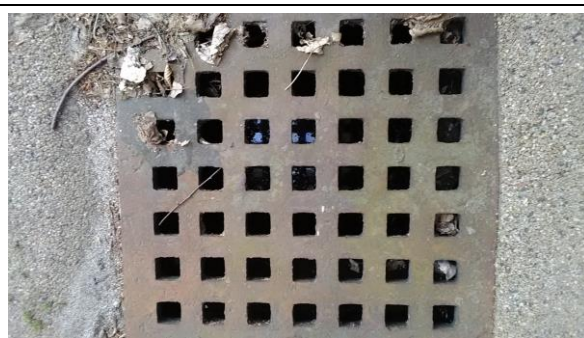
Zanesený kanál v rohu dvora u kotelny

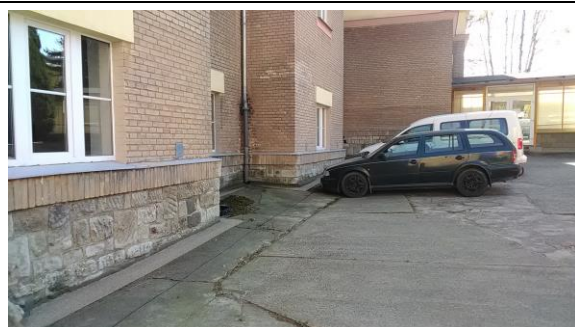
Svod nenapojený do kanalizace

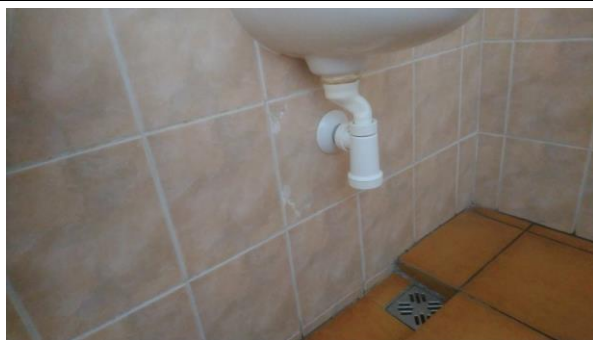
Na severní straně je zřejmý zvýšený průsak vody do stěny, umocněný ještě tím, že jsou zde z provozních důvodů nepropustné materiály – keramický obklad, marmolit.

Rozpraskaný ker. obklad vlivem tlaku vody

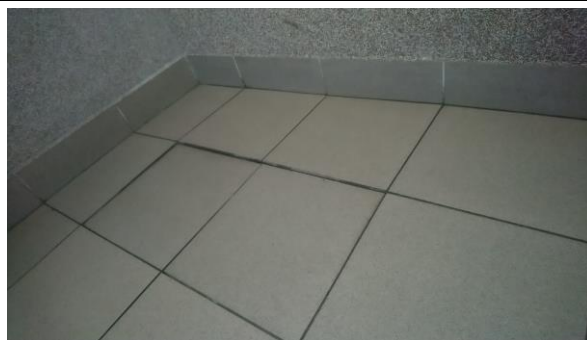
Vzdouvající se dlažba

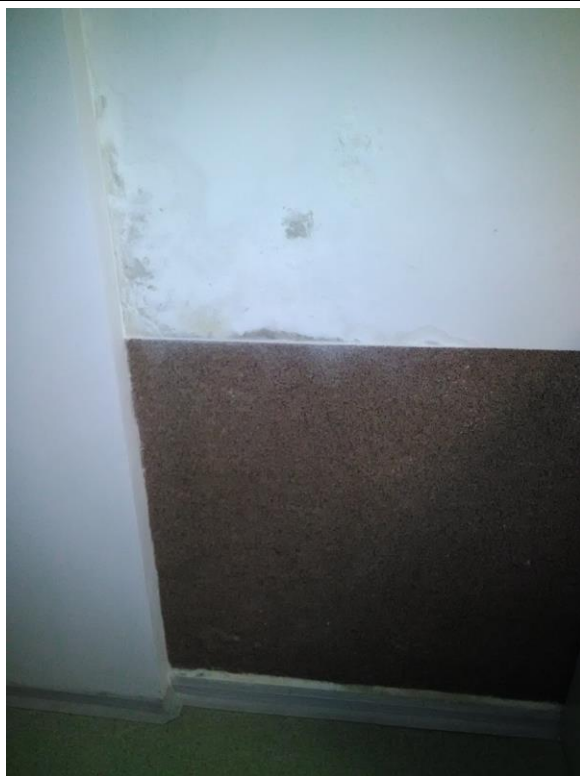
Vlhkost nad „marmolitem“:

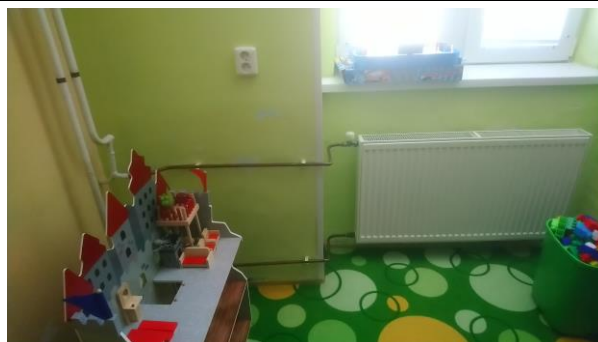
Drobné vlhkostní problémy v družině.

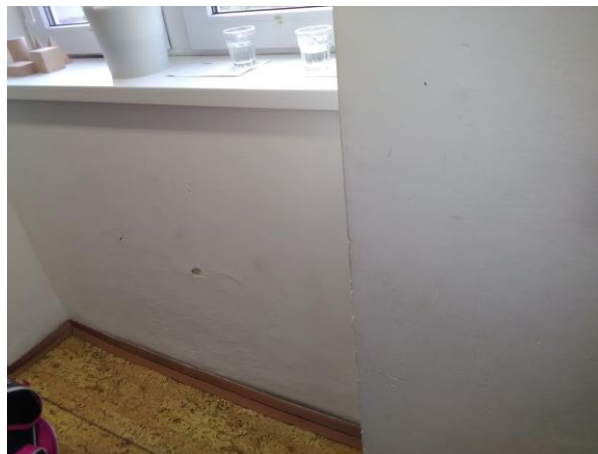
Na jižní straně se jedná jen o drobné vlhkostní problémy v patě stěny jednotlivých tříd (historicky jídelna, dílna).

Omítka ve třídě J fasády
