3.np

D.1.1 Architektonicko-stavební řešení

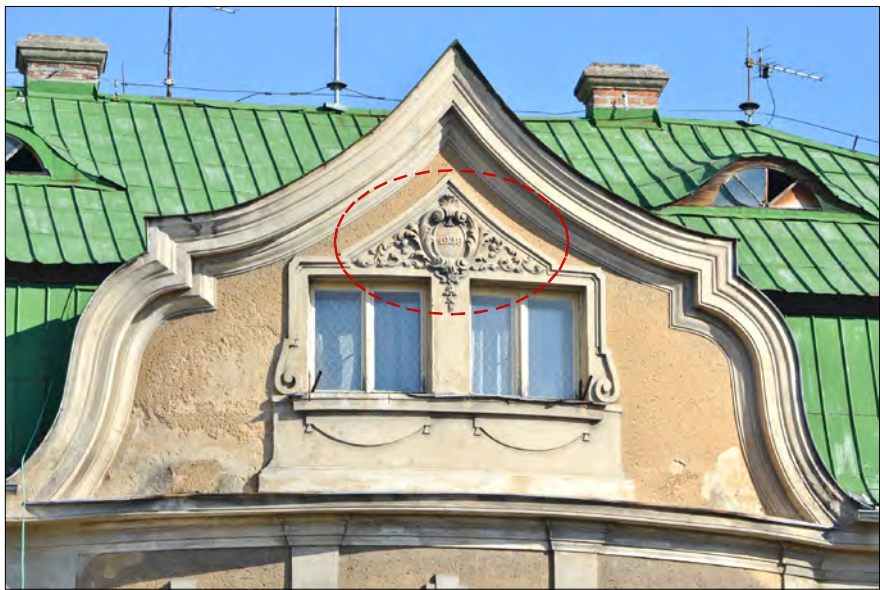
Fotodokumentace centrálního štítu (v půdoryse tvarovaného do oblouku)
-stav dokumentován před rekonstrukcí střechy, která v současnosti probíhá
V rámci umělecko-řemeslných oprav na objektu bude provedena plastická
retuš akantové kartuše s datací v centrálním štítu objektu.
Povrchové degradovaný odlitek reliéfu bude doplněn do původního tvaru
vápenným kitem s příměsí jemnozrného písku.
Tento prvek bude restaurován odborně způsobilou osobou- viz „Restařátorský záměr“
