STÁVAJÍCÍ STAV

D.1.1.b Architektonicko-stavební řešení

Radek Voce U Karlůvky 670, 470 01 Česká Lípa IČ 69069020 tel. 732 272 140, radek.voce@gmail.com	ZODP.PROJEKTANT ING.ARCH.LEOŠ BOGAR	VYPRACOVAL RADEK VOCE	MĚŘÍTKO: 1:100
	STAVEBNÍK: MĚSTO NOVÝ BOR, nám. Míru 1, 473 01 Nový Bor		DATUM: 07/2020
	AKCE : Oprava střešního pláště č.p.1 nám. Míru - NOVÝ BOR		STUPEŇ: DPS
	OBSAH : POHLEDY - STÁVAJÍCÍ STAV+DEMONTÁŽE		5.

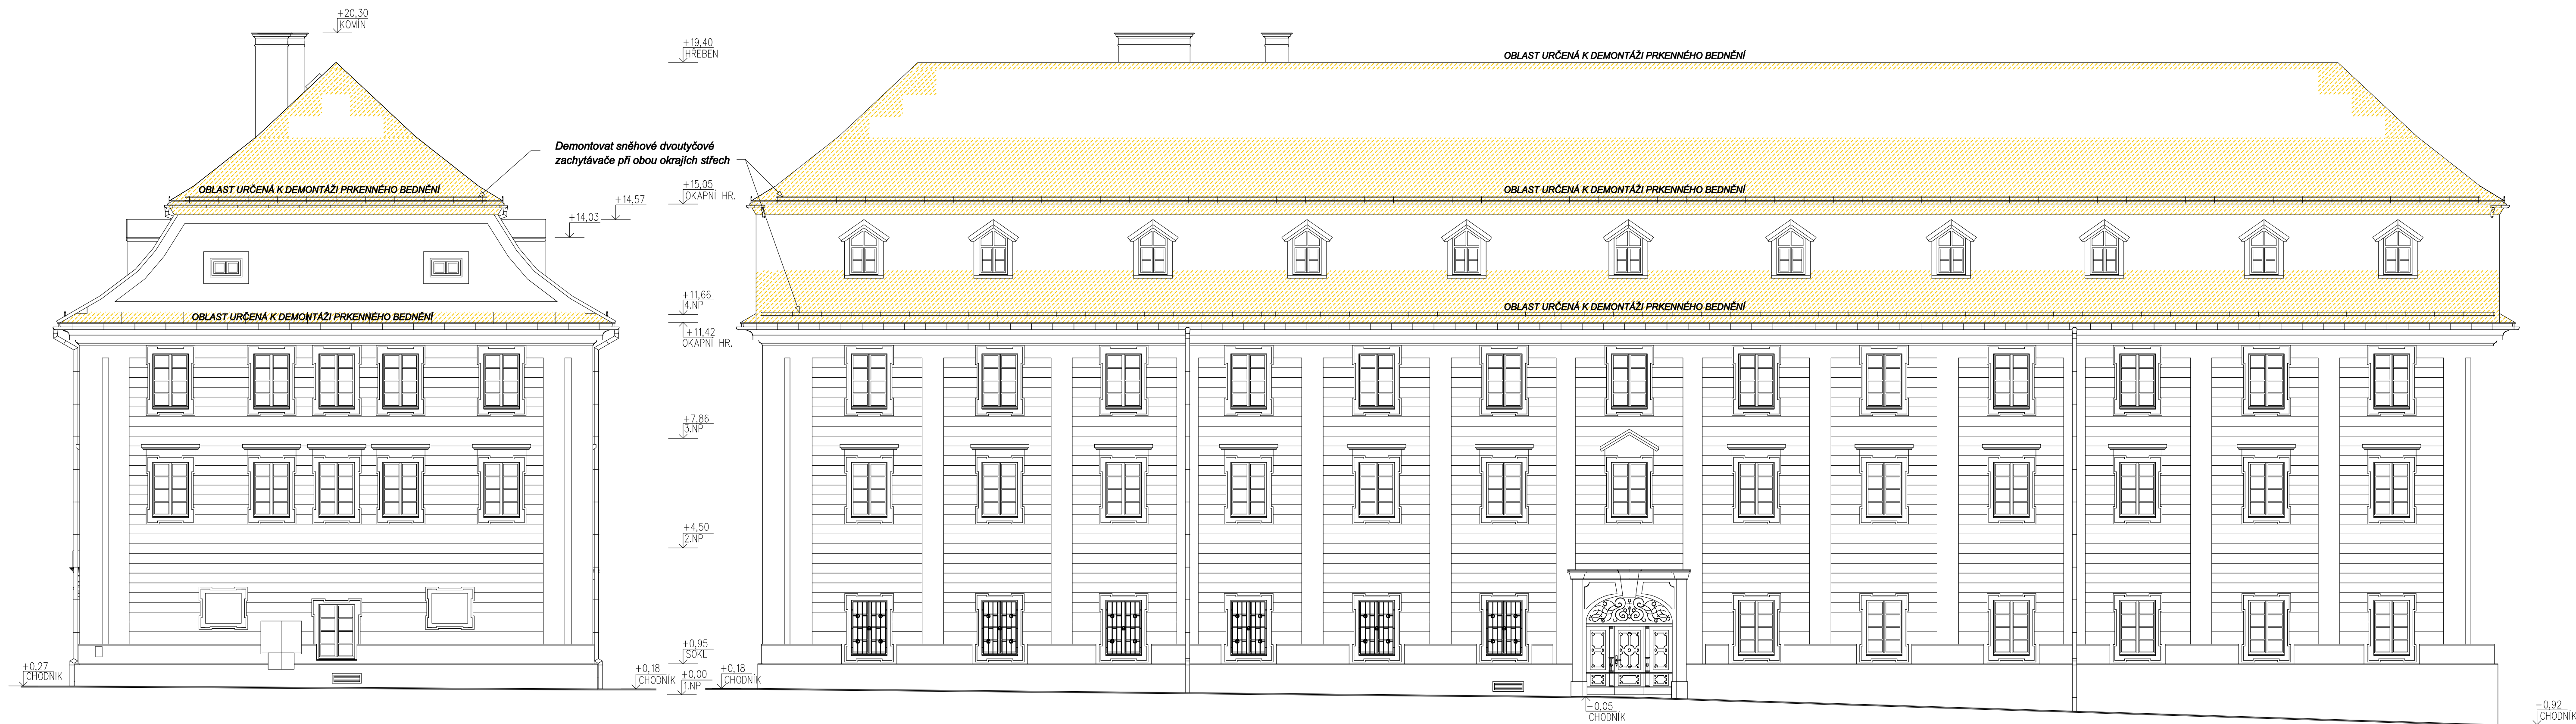
SEVEROVÝCHODNÍ POHLED

SEVEROZÁPADNÍ POHLED

JIHOZÁPADNÍ POHLED

JIHOVÝCHODNÍ POHLED

Střešní plášť z vláknocementových šablon bude kompletně demontován včetně latí, kontralatí, asfaltových pásů a části bednění.
Demontovány budou také klempířské prvky střechy včetně okapů a svodů.
Při okrajích střechy v obou výškových úrovních mansardové střechy budou odstraněny značně zkorodované dvoutýčkové sněhové zachytávače a také okapní plechy.
Na střeše bude provedena demontáž bleskosvodů (svody na fasádě budou ponechány).
PODROBNĚJŠÍ POPIS JEDNOTLIVÝCH ÚPRAV VIZ ČÁST D.1.1.a TECHNICKÁ ZPRÁVA
