#### D.1.1.b Architektonicko-stavební řešení

VYPRACOVAL RADEK VOCE	MĚŘÍTKO: 1:7  DATUM: 07/2024
	STAVEBNÍK: MĚSTO NOVÝ BOR, nám. Míru 1, 473 01 Nový Bor		STUPEŇ: DP
	AKCE : <b>Oprava střešního pláště č.p.1 nám. Míru - NOVÝ BOR</b>		<b>4.</b>  Č.VÝKR. PARÉ
OBSAH : <b>PŮDORYS KROVU HORNÍ PŮDY</b>

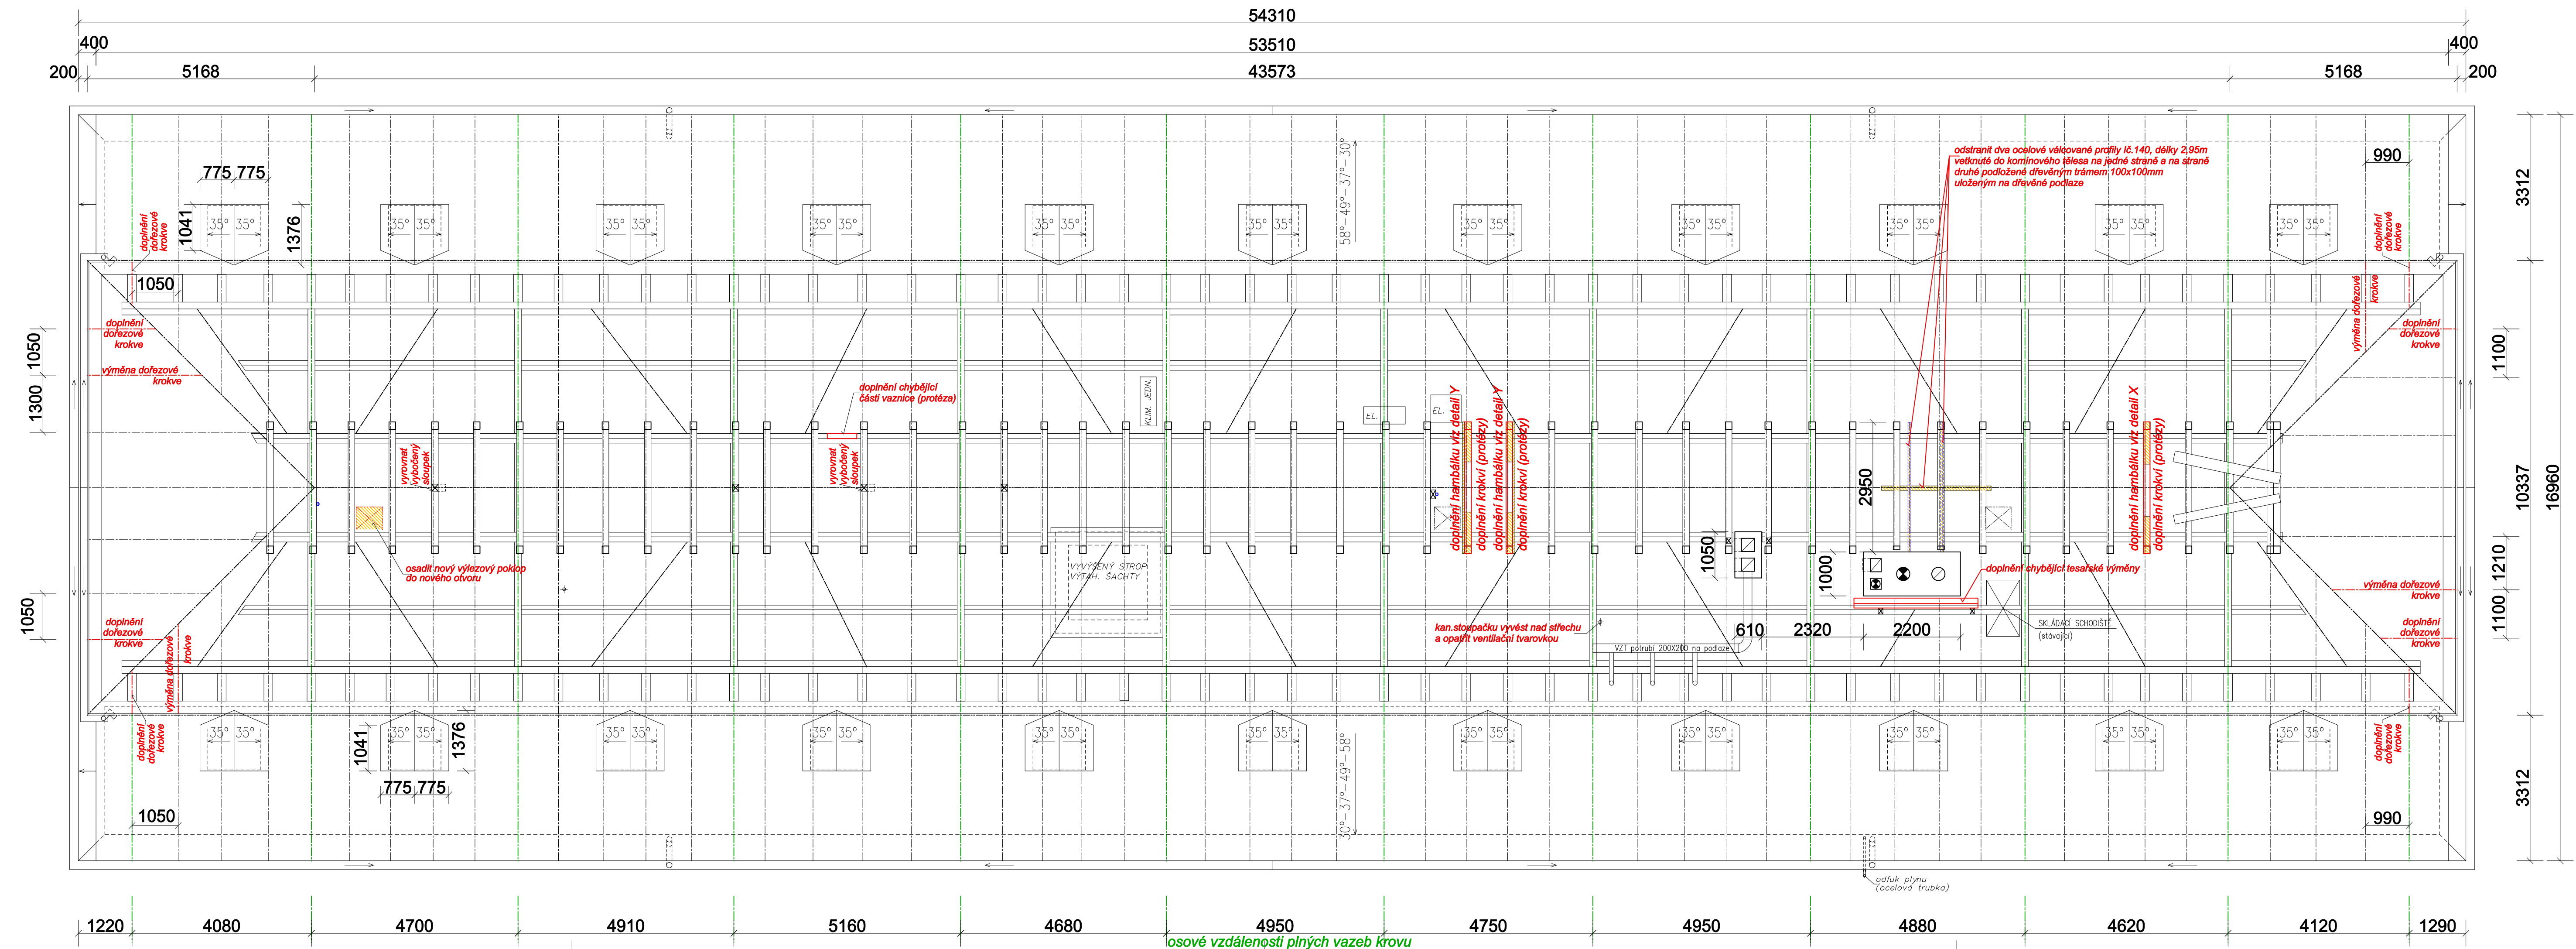
**Stručný popis oprav :**

Oprava námětků krovu či jiných poškozených prvků bude provedena výhradně tesařským způsobem v nezbytně nutném rozsahu - tj. pouze poškozené partie, teprve v případě poškození více jak poloviny trámy je možno nahradit celý prvek. Nastavení poškozených částí trámů bude provedeno s přeplátovaným spojem, původní spoje budou v případě výměny přesně okopírovány. Bude použito dřevo totožných profilů jako původní s ručně ohoblovaným povrchem a sraženými hranami, nové a původní části budou spolu přesně slícovány. Při ošetření dřeva proti dřevokazným škůdcům, houbám a plísním budou použity pouze bezbarvé přípravky.

Povrchové poškozené prvky krovu - rozsah případných výměn musí schválit památkový dohled, příločky nejsou vhodným způsobem řešení, poškozená partie by měla být vyříznutá a doplněna v původním profilu dřevěnou plombou, osazenou za dřevěné kůlky.

Chybějící prvky krovu v horní části střechy budou doplněny, případně napojeny na zbývající (ponechané) části-viz D.1.1.b.-Detaily, výkr č.8. Forma tesařských oprav musí plně odpovídat významu stavby.

Je nutno použít výhradně historické tesařské postupy s plátovanými a čepovanými spoji, zajištění spojů dřevěnými kůlky, přesné slícování nových a starých částí.

V úrovni horní střechy budou ve všech nárožích doplněné "dořežové" krokové 2x 4 ks z důvodu velkých vzdáleností posledních "dořežových" kroků od nárožních kroků.
