**OPRAVA STŘEHY OBJEKTU 1. STUPNE**  
**ZŠ NÁMĚSTÍ MÍRU, NÁM. MÍRU 128, NOVÝ BOR**

**D.1.1 Architektonicko stavební řešení**

**Půdorys 4.NP nový stav**

ČÍSLO VÝKRESU:  
**D.1.1.6**

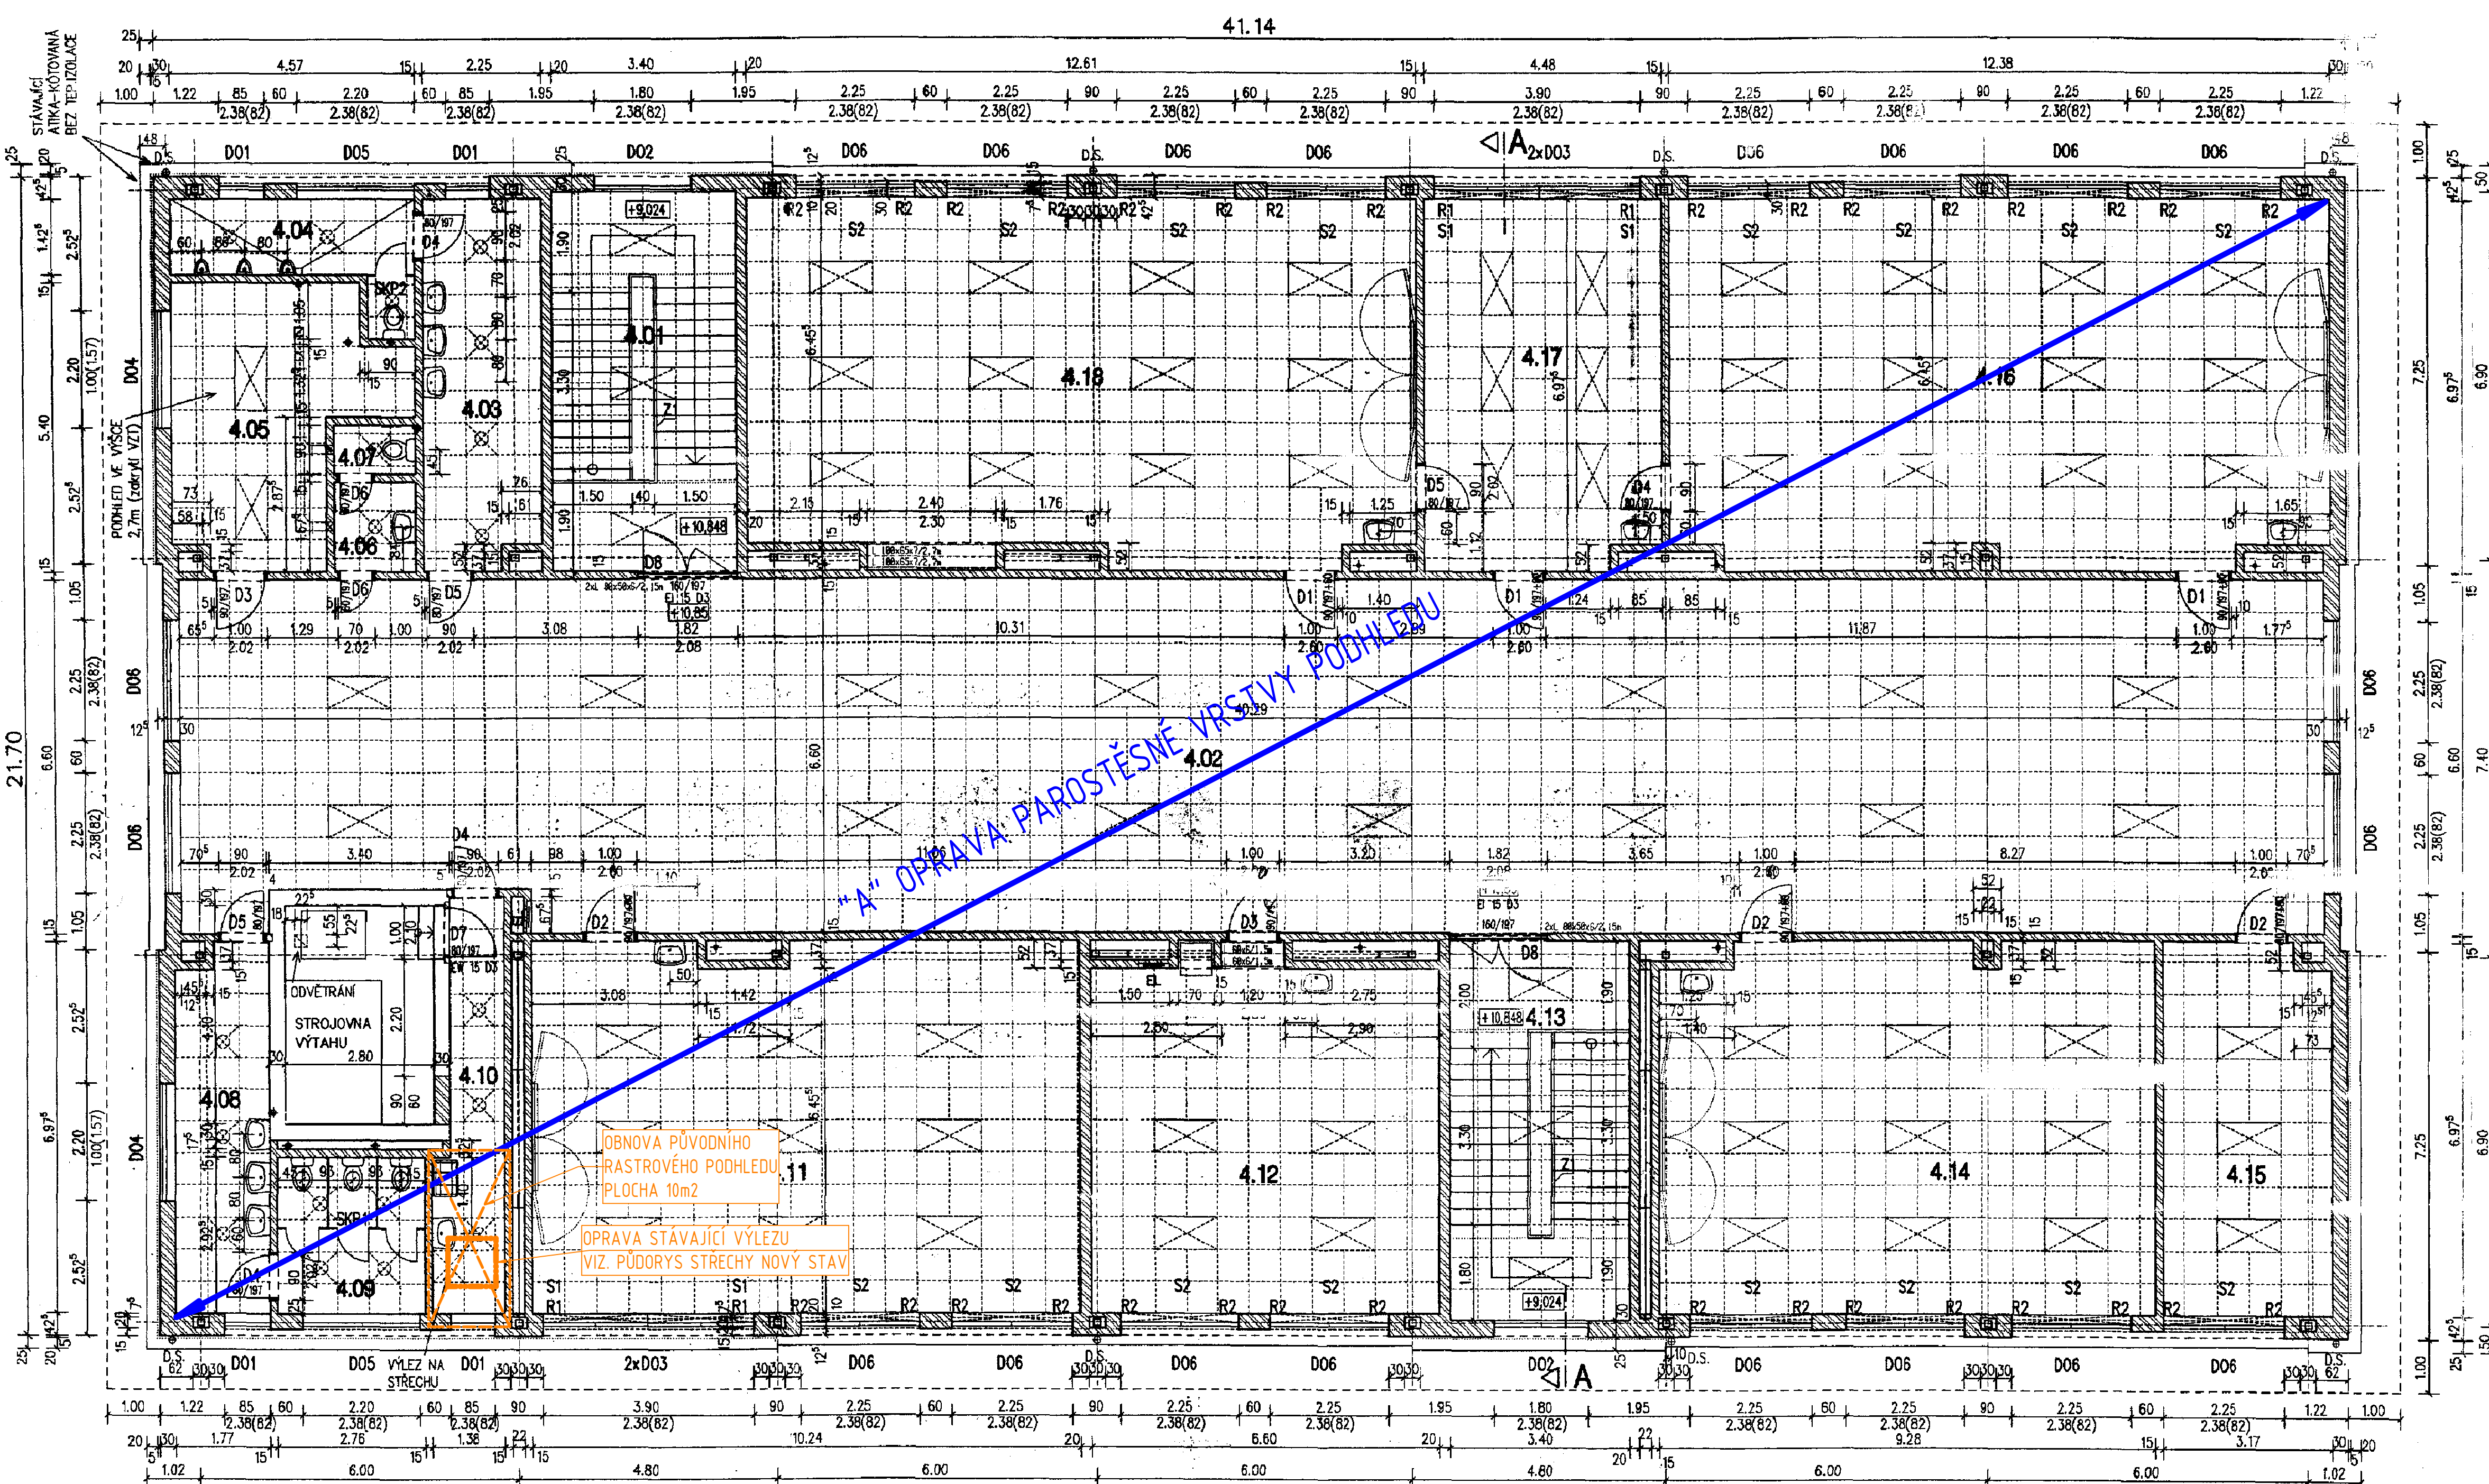
**"A" OPRAVA PAROTĚSNÉ VRSTVY PODHLEDU**  
PŘI PROHLÍDCE OBJEKTU BYLO ZJISTĚNO, ŽE STÁVAJÍCÍ PAROTĚSNÁ VRSTVA VYKAZUJE VADY, JEDNÁ SE O ČÁSTEČNÉ ROZLEPENÍ SPOJŮ, DÁLĚ NEVYHOVUJÍCÍ NALEPENÍ NA STĚNY, LOKÁLNÍ PORUŠENÍ ATD., V RÁMCI AKCE JE NUTNÉ PROVÉST OPRAVU PŘEDPOKLAD OPRAVY:

- ZHOTOVITEL PROVEDE V CELÉ PLOŠE DEMONTÁŽ POTŘEBNÉHO POČTU KAZET, PŘEDPOKLAD 50%
- DEMONTÁŽ BUDE PROVÁDĚNA PRŮBĚŽNĚ, PO OPRAVĚ VŽDY VRÁCENO ZPĚTKY
- ZHOTOVITEL BUDE PROVÁDĚT PRÁCE S POJÍZDNÉHO LEŠENÍ S GUMOVÝMI KOLEČKY, NESMÍ DOJÍT K POŠKOZENÍ PODLAHY (NAD SCHODIŠŤEM PROVÉST POTŘEBNÉ STACIONÁRNÍ LEŠENÍ)

- V RÁMCI PRACÍ BUDDO KOMPLETNĚ VŠECHNY PLOŠNÉ SPOJE ZNOVU PŘELEPENY VHDNOU PÁSKOU JUTA (PŘEDPOKLAD BUTILKAUČUK APOD.)
- V RÁMCI PRACÍ ZJISTIT DALŠÍ PERFORACE PAROZÁBRANY, TAKÉ OPRAVIT PÁSKOU

- RÁMCI PRACÍ UTĚSNIT VŠECHNY PŘÍPADNÉ PROSTUPY KABELY A JINÝMI PRVKY (VHDNÝ TMEĽ A PÁSKA)
- V PŘÍPADĚ POTŘEBY DOKOTVIT PAROZÁBRANU K VAZNÍKŮM (PROJEKT PŘEDPOKLÁDÁ ŽE NUTNO), KOTVY OPĚT UTĚSNIT VHDNOU PÁSKOU

- ZJISTIT PROVEDENÍ PŘILEPENÍ PAROTĚSNY NA SVISLÉ KONSTRUKCE, PROJEKT PŘEDPOKLÁDÁ KOMPLETNÍ OPRAVU (ZNOVU PŘILEPIT NA STĚNY POMOCÍ VHDNÉHO TMEĽU A OBOUSTRANNÉ (RESP. JEDNOSTRANNÉ) BUTILKAUČUKOVÉ PÁSKY)

- ZJISTIT A OPRAVIT DALŠÍ VADY PAROTĚSNÉ VRSTVY
- PROJEKTANT PŘEDPOKLÁDÁ, ŽE NĚKTERÉ KAZETY JSOU/BUDDO PONIČENY, Z TOHOTO DŮVODU PROJEKT PŘEDPOKLÁDÁ NUTNOST D-M 300m2 KOMPLETNĚ NOVÝCH KAZET DLE STÁVAJÍCÍHO PROVEDENÍ (POLOŽKA ČERPÁNA DLE SKUTEČNOSTI)
